Fachwerkhaus Kreuzstraße 9 in Löhndorf

Gemeinde(n): Sinzig

Das Objekt „Fachwerkhaus Kreuzstraße 9“ in Sinzig-Löhndorf ist ein eingetragenes Baudenkmal (Denkmalverzeichnis für den Kreis Ahrweiler 2022, S. 69).

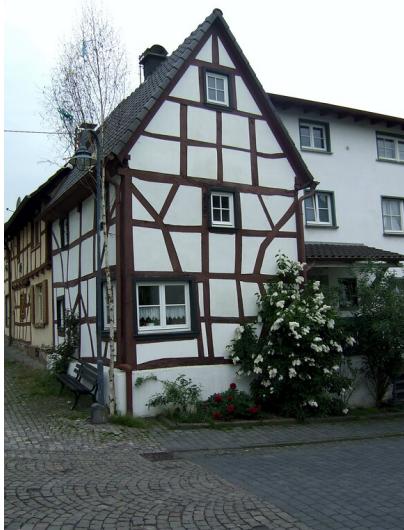
Fachwerkhaus Kreuzstraße 9 in Sinzig-Löhndorf (2012)
Fotograf/Urheber: Hans D. Jüchtern

Das zweigeschossige Fachwerkhaus auf kleiner Grundfläche hat ein steil aufragendes Satteldach und steht auf einem massiven Steinsockel. Das Fachwerk ist hier gebäudehoch als eine Art tragendes Gerippe ausgebildet (Ständerbauweise) und stammt vermutlich aus dem 18. Jahrhundert. Es steht an der Ecke Kreuzstraße und St. Georg-Straße in östlicher Richtung. An der St.-Georg-Straße befindet sich ein dreigeschossiger Anbau, vermutlich aus den 1950er Jahren.

Das Haus zeigt sich in einem sehr gepflegten Zustand, die Holzbalken sind geschützt. Die modernen Fenster sind in der Form dem Erscheinungsbild eines Fachwerkhauses angepasst.
