## Fachwerkhaus Kreuzstraße 9 in Löhndorf

Gemeinde(n): Sinzig

Das Objekt „Fachwerkhaus Kreuzstraße 9“ in Sinzig-Löhndorf ist ein eingetragenes Baudenkmal (Denkmalverzeichnis für den Kreis Ahrweiler 2022, S. 69).

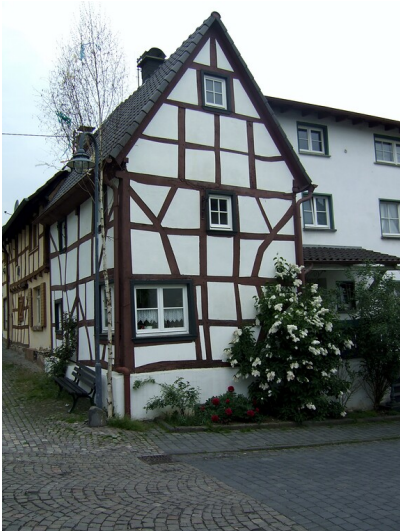
Fachwerkhaus Kreuzstraße 9 in Sinzig-Löhndorf (2012)  
Fotograf/Urheber: Hans D. Jüchtern

Das zweigeschossige Fachwerkhaus auf kleiner Grundfläche hat ein steil aufragendes Satteldach und steht auf einem massiven Steinsockel. Das Fachwerk ist hier gebäudehoch als eine Art tragendes Gerippe ausgebildet (Ständerbauweise) und stammt vermutlich aus dem 18. Jahrhundert. Es steht an der Ecke Kreuzstraße und St. Georg-Straße in östlicher Richtung. An der St.-Georg-Straße befindet sich ein dreigeschossiger Anbau, vermutlich aus den 1950er Jahren.

Das Haus zeigt sich in einem sehr gepflegten Zustand, die Holzbalken sind geschützt. Die modernen Fenster sind in der Form dem Erscheinungsbild eines Fachwerkhauses angepasst.
