Bergfried der Burg Treis

Gemeinde(n): Treis-Karden

Kreis(e): Cochem-Zell

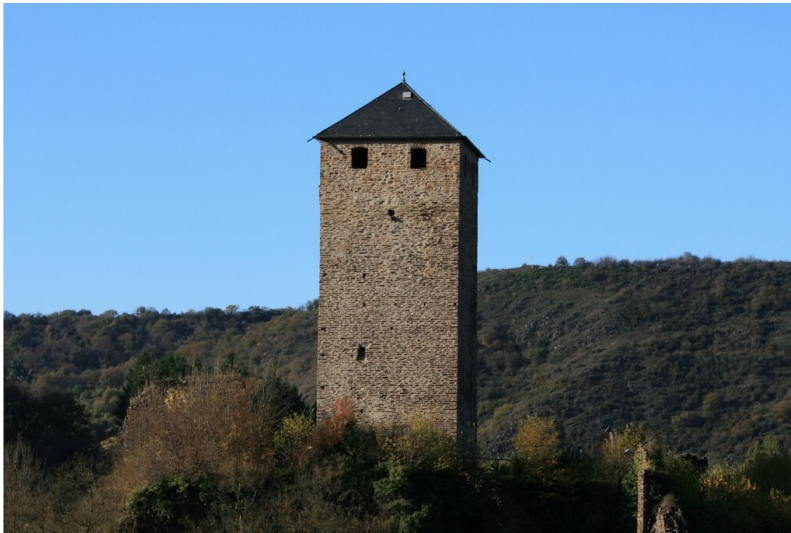
Bergfried der Burg Treis, Südostansicht (2022)
Fotograf/Urheber: Markus Sausen

Der in der Mitte der Kernburg stehende Bergfried ist das am besten erhaltene Relikt der Burg Treis.

Der etwa 20 Meter hohe Bergfried besitzt eine nahezu quadratische Grundfläche. Die Südost, Südwest und Nordostseite haben eine Seitenlänge von 8,0 m, die Nordwestseite dagegen nur von 7,70 m. Der ursprüngliche Zugang liegt im dritten Geschoss auf der Nordwestseite. Der heutige ebenerdige Zugang auf der Südostseite wurde erst in den 1930er Jahren von Angehörigen des Reichsarbeitsdienst gebrochen. Bis auf die Fenster im 5. Geschoss - zwei zu jeder Seite ist der Bergfried fensterlos. Im 3. Geschoss liegt in der Südostwand ein Abort. Der Bergfried wird heute von einem Pyramidendach bekrönt. Das Dach wurde erst in den 1990er Jahren - im Rahmen der einzigen größeren Sicherungsmaßnahmen auf der Burg Treis - aufgesetzt. Bei dieser Maßnahmen wurde der Bergfried komplett neu verputzt, die Mauerkrone auf eine einheitliche Höhe gebracht und Zwischendecken eingesetzt. Eine umfassende Bauforschung fand für den Bergfried nicht statt.
