Bergfried der Burg Treis

Schlagwörter: Höhenburg, Burgruine, Burgturm, Bergfried

Gemeinde(n): Treis-Karden

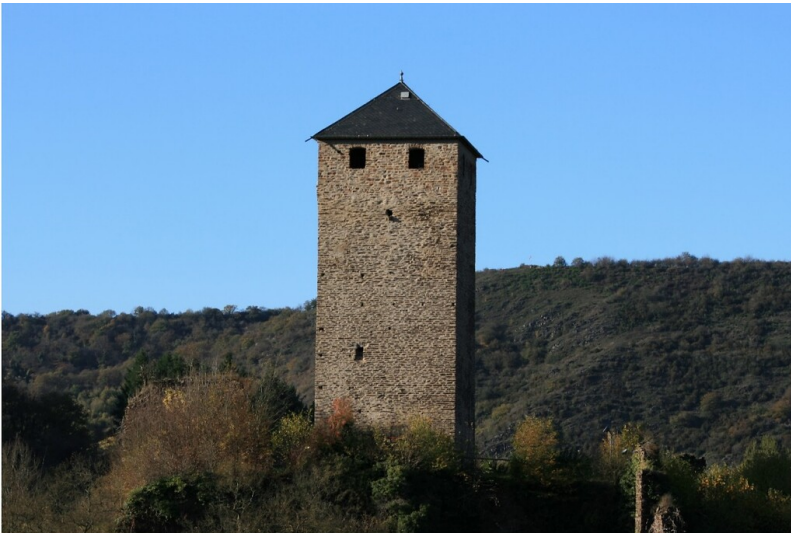
Bergfried der Burg Treis, Südostansicht (2022)
Fotograf/Urheber: Markus Sausen

Der in der Mitte der Kernburg stehende Bergfried ist das am besten erhaltene Relikt der Burg Treis.

Der etwa 20 Meter hohe Bergfried besitzt eine nahezu quadratische Grundfläche. Die Südost, Südwest und Nordostseite haben eine Seitenlänge von 8,0 m, die Nordwestseite dagegen nur von 7,70 m. Der ursprüngliche Zugang liegt im dritten Geschoss auf der Nordwestseite. Der heutige ebenerdige Zugang auf der Südostseite wurde erst in den 1930er Jahren von Angehörigen des Reichsarbeitsdienst gebrochen. Bis auf die Fenster im 5. Geschoss - zwei zu jeder Seite ist der Bergfried fensterlos. Im 3. Geschoss liegt in der Südostwand ein Abort. Der Bergfried wird heute von einem Pyramidendach bekrönt. Das Dach wurde erst in den 1990er Jahren - im Rahmen der einzigen größeren Sicherungsmaßnahmen auf der Burg Treis - aufgesetzt. Bei dieser Maßnahmen wurde der Bergfried komplett neu verputzt, die Mauerkrone auf eine einheitliche Höhe gebracht und Zwischendecken eingesetzt. Eine umfassende Bauforschung fand für den Bergfried nicht statt.
