Bergfried der Burg Treis

Schlagwörter: Höhenburg, Burgruine, Burgturm, Bergfried

Gemeinde(n): Treis-Karden

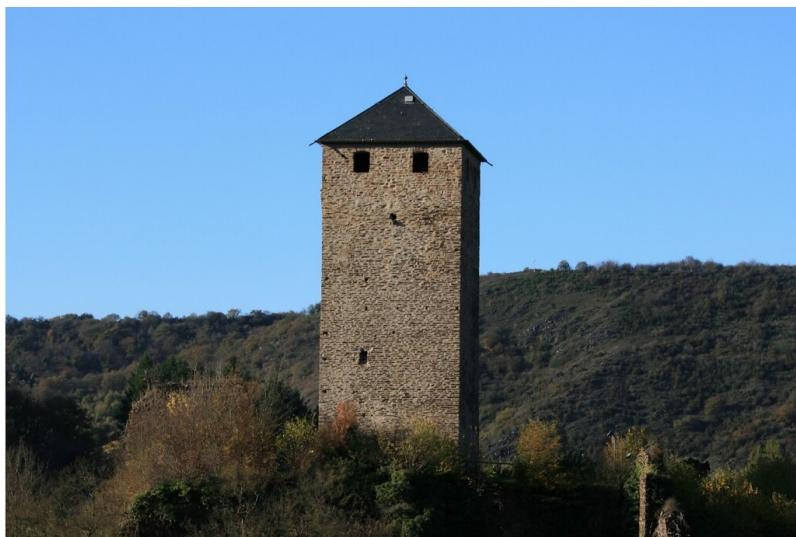
Bergfried der Burg Treis, Südostansicht (2022)
Fotograf/Urheber: Markus Sausen

Der etwa 20 Meter hohe Bergfried besitzt eine nahezu quadratische Grundfläche. Die Südost, Südwest und Nordostseite haben eine Seitenlänge von 8,0 m, die Nordwestseite dagegen nur von 7,70 m. Der ursprüngliche Zugang liegt im dritten Geschoss auf der Nordwestseite. Der heutige ebenerdige Zugang auf der Südostseite wurde erst in den 1930er Jahren von Angehörigen des Reichsarbeitsdienst gebrochen. Bis auf die Fenster im 5. Geschoss -zwei zu jeder Seite ist der Bergfried fensterlos. Im 3. Geschoss liegt in der Südostwand ein Abort. Der Bergfried wird heute von einem Pyramidendach bekrönt. Das Dach wurde erst in den 1990er Jahren - im Rahmen der einzigen größeren Sicherungsmaßnahmen auf der Burg Treis - aufgesetzt. Bei dieser Maßnahmen wurde der Bergfried komplett neu verfugt, die Mauerkrone auf eine einheitliche Höhe gebracht und Zwischendecken eingesetzt. Eine umfassende Bauforschung fand für den Bergfried nicht statt.
