Lourdes-Kapelle und Bildstock in der Maisgasse in Franken

Fachsicht(en): Kulturlandschaftspflege, Denkmalpflege

Gemeinde(n): Sinzig

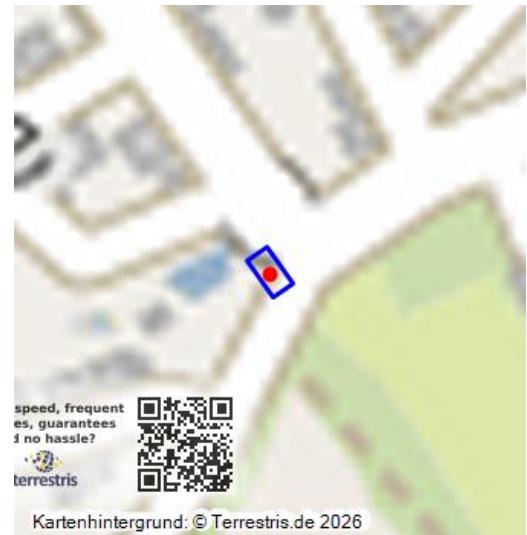
Neben der Kapelle steht ein Bildstock aus hellem Sandstein in Form eines Gliederkreuzes mit tiefer, vergitterter Nische im Mittelteil. Der Bildstock wird als Segenssteins bezeichnet. Es handelt sich also um ein besonders aufwendig gestaltetes Schadensabwehrkreuz mit der Inschrift „A o 1681“ im Kreuzbereich. Der Segensstein wurde im Jahr 2021 aufwändig saniert.
