## Lourdes-Kapelle und Bildstock in der Maisgasse in Franken

Gemeinde(n): Sinzig

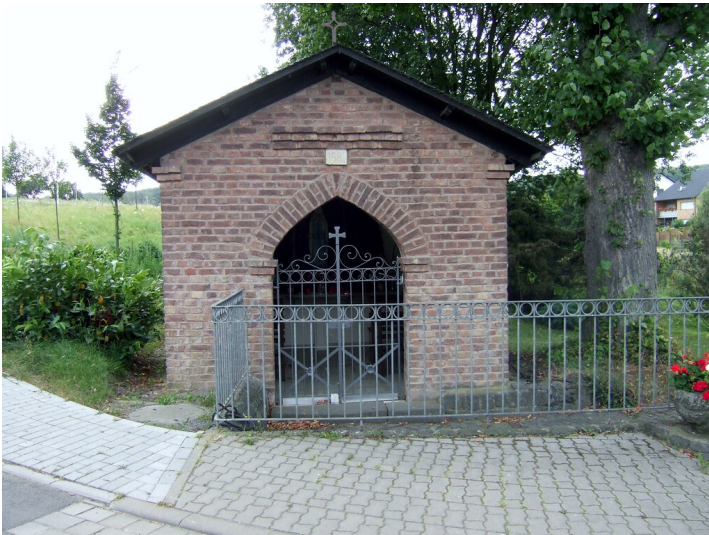
Kapelle in der Maisgasse in Sinzig-Franken (2013)  
Fotograf/Urheber: Hans D. Jüchtern

Die Lourdes-Kapelle ist ein Backsteinbau mit nahezu quadratischem Grundriss, Dreiecksgiebel und Satteldach. Der spitzbogige Zugang ist durch ein Gittertor verschlossen. Über dem Zugang ist ein Inschriftenstein mit der Jahreszahl 1881 angebracht. Im Innern ist in einer vergitterten Grotte eine Marienfigur aufgestellt.

Neben der Kapelle steht ein Bildstock aus hellem Sandstein in Form eines Gliederkreuzes mit tiefer, vergitterter Nische im Mittelteil. Der Bildstock wird als Segenssteins bezeichnet. Es handelt sich also um ein besonders aufwendig gestaltetes Schadensabwehrkreuz mit der Inschrift „A o 1681“ im Kreuzbereich. Der Segensstein wurde im Jahr 2021 aufwändig saniert.

Die neben der Kapelle stehende Linde wurde 1913 zum hundertjährigen Gedenken an die Vertreibung der Franzosen gepflanzt.
