Lourdes-Kapelle und Bildstock in der Maisgasse in Franken

Schlagwörter: Kapelle (Bauwerk), Bildstock (Bauwerk), Gedenkbaum

Gemeinde(n): Sinzig

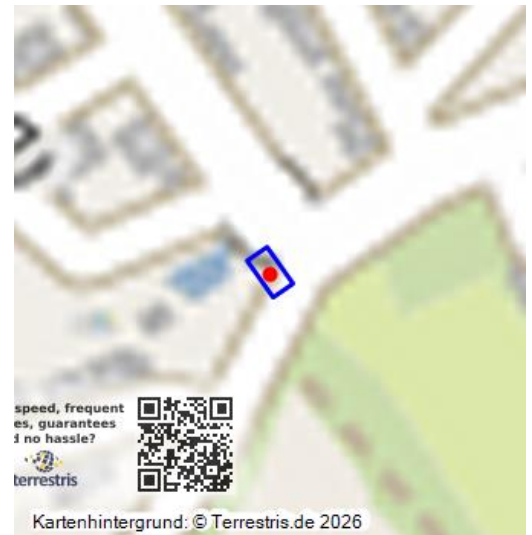
Neben der Kapelle steht ein Bildstock aus hellem Sandstein in Form eines Gliederkreuzes mit tiefer, vergitterter Nische im Mittelteil. Der Bildstock wird als Segenssteins bezeichnet. Es handelt sich also um ein besonders aufwendig gestaltetes Schadensabwehrkreuz mit der Inschrift „A o 1681“ im Kreuzbereich. Der Segensstein wurde im Jahr 2021 aufwändig saniert.
