Lourdes-Kapelle und Bildstock in der Maisgasse in Franken

Gemeinde(n): Sinzig

Kreis(e): Ahrweiler

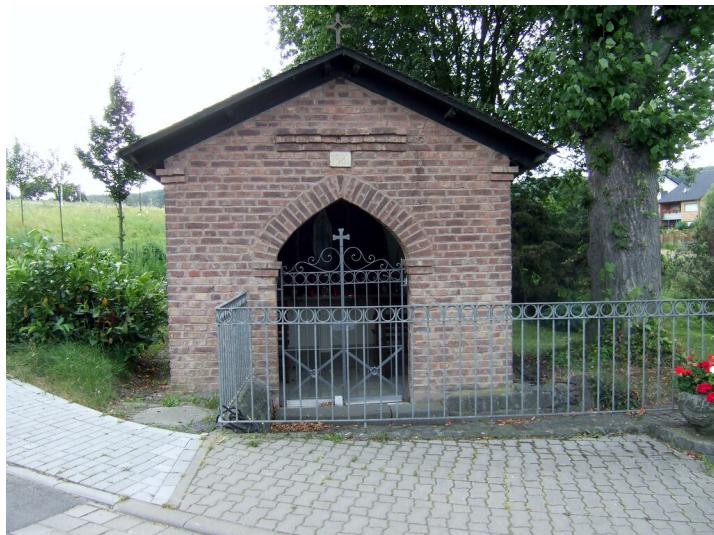
Kapelle in der Maisgasse in Sinzig-Franken (2013)
Fotograf/Urheber: Hans D. Juchtern

Die Lourdes-Kapelle ist ein Backsteinbau mit nahezu quadratischem Grundriss, Dreiecksgiebel und Satteldach. Der spitzbogige Zugang ist durch ein Gittertor verschlossen. Über dem Zugang ist ein Inschriftenstein mit der Jahreszahl 1881 angebracht. Im Innern ist in einer vergitterten Grotte eine Marienfigur aufgestellt.

Neben der Kapelle steht ein Bildstock aus hellem Sandstein in Form eines Gliederkreuzes mit tiefer, vergitterter Nische im Mittelteil. Der Bildstock wird als Segenssteins bezeichnet. Es handelt sich also um ein besonders aufwendig gestaltetes Schadensabwehrkreuz mit der Inschrift „A o 1681“ im Kreuzbereich. Der Segensstein wurde im Jahr 2021 aufwändig saniert.

Die neben der Kapelle stehende Linde wurde 1913 zum hundertjährigen Gedenken an die Vertreibung der Franzosen gepflanzt.
