Lourdes-Kapelle und Bildstock in der Maisgasse in Franken

Schlagwörter: Kapelle (Bauwerk), Bildstock (Bauwerk), Gedenkbaum

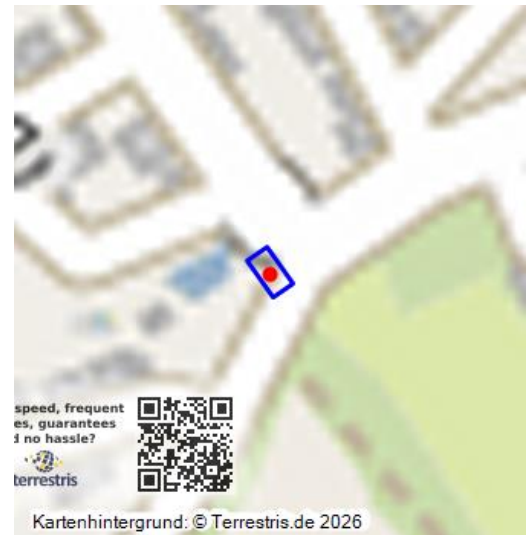
Neben der Kapelle steht ein Bildstock aus hellem Sandstein in Form eines Gliederkreuzes mit tiefer, vergitterter Nische im Mittelteil. Der Bildstock wird als Segenssteins bezeichnet. Es handelt sich also um ein besonders aufwendig gestaltetes Schadensabwehrkreuz mit der Inschrift „A o 1681“ im Kreuzbereich. Der Segensstein wurde im Jahr 2021 aufwändig saniert.
