# Lourdes-Kapelle und Bildstock in der Maisgasse in Franken

Gemeinde(n): Sinzig

Kreis(e): Ahrweiler

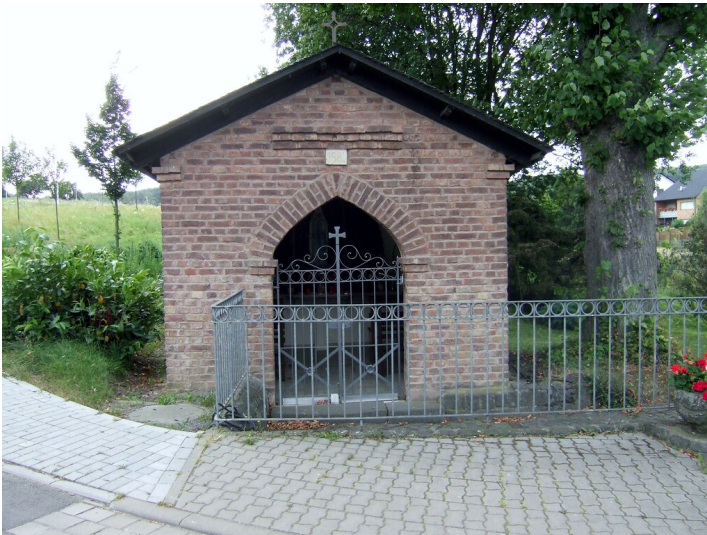
Kapelle in der Maisgasse in Sinzig-Franken (2013)  
Fotograf/Urheber: Hans D. Jüchtern

Die Lourdes-Kapelle ist ein Backsteinbau mit nahezu quadratischem Grundriss, Dreiecksgiebel und Satteldach. Der spitzbogige Zugang ist durch ein Gittertor verschlossen. Über dem Zugang ist ein Inschriftenstein mit der Jahreszahl 1881 angebracht. Im Innern ist in einer vergitterten Grotte eine Marienfigur aufgestellt.

Neben der Kapelle steht ein Bildstock aus hellem Sandstein in Form eines Gliederkreuzes mit tiefer, vergitterter Nische im Mittelteil. Der Bildstock wird als Segensstein bezeichnet. Es handelt sich also um ein besonders aufwendig gestaltetes Schadensabwehrkreuz mit der Inschrift „A o 1681“ im Kreuzbereich. Der Segensstein wurde im Jahr 2021 aufwändig saniert.
