Bildstock östlich von Franken - Auf dem Kranz

Fachsicht(en): Kulturlandschaftspflege, Denkmalpflege

Gemeinde(n): Sinzig

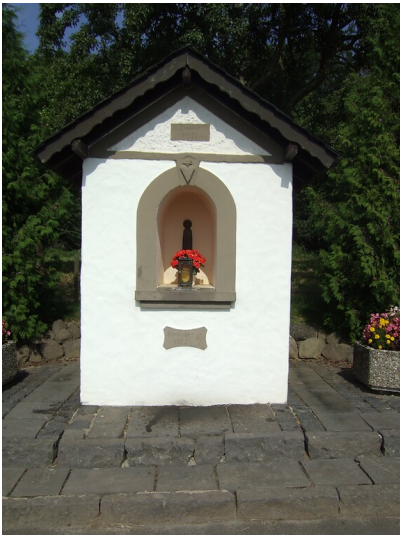
Bildstock östlich von Franken in Sinzig (2013)
Fotograf/Urheber: Hans D. Jüchtern

Der Bildstock mit einem nahezu quadratischen Grundriss ist aus Bruchstein errichtet, verputzt und weiß gestrichen. Er weist einen Dreiecksgiebel auf und trägt ein Satteldach. Eine rundbogig ausgeprägte tiefe Nische beinhaltet eine kleine Heiligenfigur und bietet Platz für Votivgaben.
