Bildstock östlich von Franken - Auf dem Kranz

Das Objekt „Bildstock östlich von Franken“ in Sinzig-Franken ist ein eingetragenes Baudenkmal (Denkmalverzeichnis für den Kreis Ahrweiler 2022, S. 68).

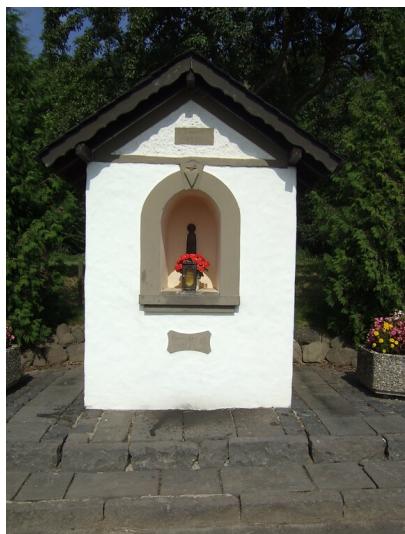
Bildstock östlich von Franken in Sinzig (2013)
Fotograf/Urheber: Hans D. Jüchtern

Östlich von Franken in der Nähe der Kranzhütte steht am Wegrand direkt an einer Streuobstwiese ein Bildstock wohl aus dem 18. Jahrhundert. Laut der beiden an der Front angebrachten Inschriftensteine wurde der Bildstock 1911 und 1992 jeweils grundlegend saniert oder gar erneuert.

Der Bildstock mit einem nahezu quadratischen Grundriss ist aus Bruchstein errichtet, verputzt und weiß gestrichen. Er weist einen Dreiecksgiebel auf und trägt ein Satteldach. Eine rundbogig ausgeprägte tiefe Nische beinhaltet eine kleine Heiligenfigur und bietet Platz für Votivgaben.
