Bildstock an der L 82 beim Hof Hombüchel in Franken

Fachsicht(en): Kulturlandschaftspflege, Denkmalpflege

Gemeinde(n): Sinzig

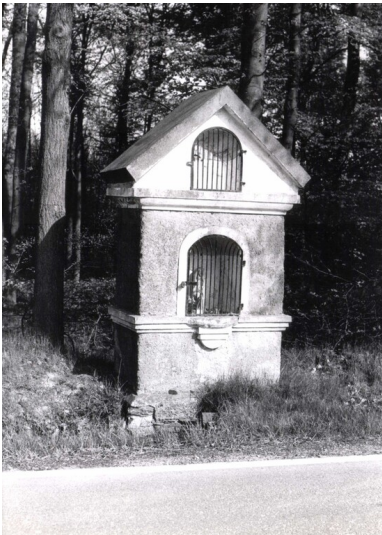
Bildstock an der L 82 beim Hof Hombüchel in Franken (1981)
Fotograf/Urheber: unbekannt

An der Straße von Franken nach Sinzig (L 82) steht gegenüber der Zufahrt zum [Hof Hombüchel](#) ein barocker Bildstock. Der aus verputztem Grauwacke-Mauerwerk errichtete Bildstock mit zwei vergitterten Nischen trägt ein geschwungenes, spitzbogiges, schiefergedecktes Dach. Der älteste kartographische Nachweis eines Bildstocks an dieser Stelle datiert auf das Jahr 1895. Die letzte Restaurierung fand 1982 statt. Seinerzeit wurde auf Initiative des Vereins zur Förderung der Denkmalpflege in Sinzig der Nischenaufsatz rekonstruiert und der Bildstock als Ganzes um etwa einen Meter angehoben. Auch wurden die schmiedeeisernen Gitter vor den Nischen angebracht. In der Zwischenzeit hat das Bauwerk unmittelbar an der Straße unter den Witterungseinflüssen jedoch wieder sehr gelitten. Die ursprüngliche Farbfassung ist verblasst und das Spritzwasser von der nahen Straße hat auch seine Spuren hinterlassen.
