## Bildstock an der L 82 beim Hof Hombüchel in Franken

Das Objekt „Bildstock an der L 82 in der Nähe Hombüchel“ in Sinzig-Franken ist ein eingetragenes Baudenkmal (Denkmalverzeichnis für den Kreis Ahrweiler 2022, S. 68).

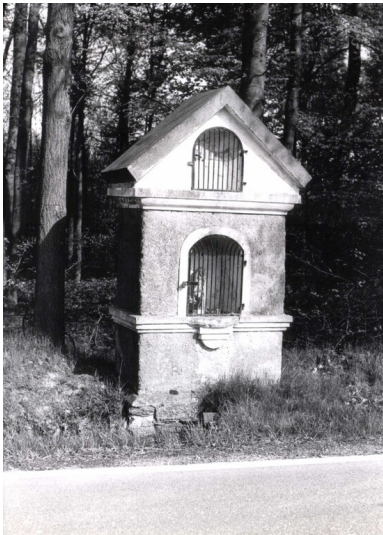
Bildstock an der L 82 beim Hof Hombüchel in Franken (1981)  
Fotograf/Urheber: unbekannt

An der Straße von Franken nach Sinzig (L 82) steht gegenüber der Zufahrt zum [Hof Hombüchel](#) ein barocker Bildstock. Der aus verputztem Grauwacke-Mauerwerk errichtete Bildstock mit zwei vergitterten Nischen trägt ein geschwungenes, spitzbogiges, schiefergedecktes Dach. Der älteste kartographische Nachweis eines Bildstocks an dieser Stelle datiert auf das Jahr 1895. Die letzte Restaurierung fand 1982 statt. Seinerzeit wurde auf Initiative des Vereins zur Förderung der Denkmalpflege in Sinzig der Nischenaufsatz rekonstruiert und der Bildstock als Ganzes um etwa einen Meter angehoben. Auch wurden die schmiedeeisernen Gitter vor den Nischen angebracht. In der Zwischenzeit hat das Bauwerk unmittelbar an der Straße unter den Witterungseinflüssen jedoch wieder sehr gelitten. Die ursprüngliche Farbfassung ist verblasst und das Spritzwasser von der nahen Straße hat auch seine Spuren hinterlassen.
