# Fachwerkhaus Mühlenbachstraße 1 in Sinzig

Fachsicht(en): Kulturlandschaftspflege, Denkmalpflege

Gemeinde(n): Sinzig

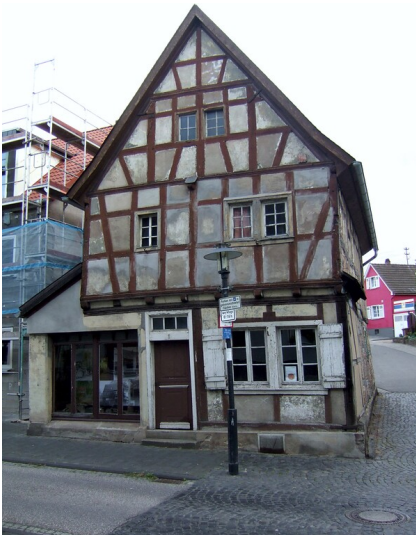
Fachwerkhaus Mühlenbachstraße 1 in Sinzig (2013)  
Fotograf/Urheber: Hans D. Jüchtern

In der Mühlenbachstraße/Ecke Kalkturmstraße in Sinzig steht giebelständig ein zweigeschossiges Fachwerkgebäude aus dem 18. Jahrhundert. Das Satteldach des Hauses wurde vor einigen Jahren erneuert und ist heute mit Ziegeln eingedeckt. Die Fassade macht einen stark sanierungsbedürftigen Eindruck, insbesondere zur Kalkturmstraße hin sind etliche Gefache mit Ziegeln ausgemauert und unverputzt. Der neue Eigentümer saniert das Gebäude Stück für Stück.

Markant sind ein nachträglicher Anbau im Erdgeschoss links aus den 1920er Jahren und ein historischer Ladeneinbau.
