Bildstock und Grabkreuz im Dreifaltigkeitsweg in Sinzig

Fachsicht(en): Kulturlandschaftspflege, Denkmalpflege

Gemeinde(n): Sinzig

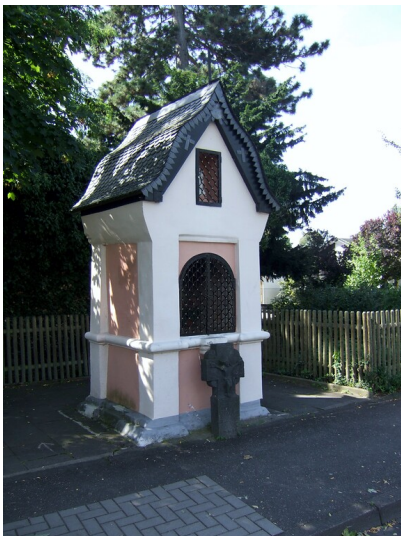
Bildstock im Dreifaltigkeitsweg in Sinzig (2013)
Fotograf/Urheber: Hans D. Jüchtern

Der aus Bruchsteinen errichtete Bildstock mit zwei Nischen ist verputzt und trägt ein geschwungenes, spitzgiebliches, schiefergedecktes Dach. Der Bildstock trägt keine Inschrift, auf der Rückseite ist jedoch ein ikonenhähnliches Bildnis aufgemalt; dieses ist jedoch leider durch Schmierereien verunstaltet.

In der unteren, größeren Nische ist die heilige Dreifaltigkeit als Bildnis aufgestellt, in der oberen steht eine Marienfigur.

Das vor dem Bildstock aufgestellte Grabkreuz ist aus Basaltlava gefertigt und trägt einen herausgearbeiteten Corpus Christi sowie die Inschrift: „1780 / HER IST / PETER / KERBEN / EB V RG / ER A xS / SENSIG / AD AHR /“. Die untere Zeile ist vom Belag des Bürgersteigs verdeckt und nicht lesbar.

Vor dem barocken Bildstock ist ein Grabkreuz von 1780 aufgestellt.
