Bildstock und Grabkreuz im Dreifaltigkeitsweg in Sinzig

Dreifaltigkeits-Heiligenhäuschen

Das Objekt „barocker Bildstock, Dreifaltigkeitsweg“ in Sinzig ist ein eingetragenes Baudenkmal (Denkmalverzeichnis für den Kreis Ahrweiler 2022, S. 65).

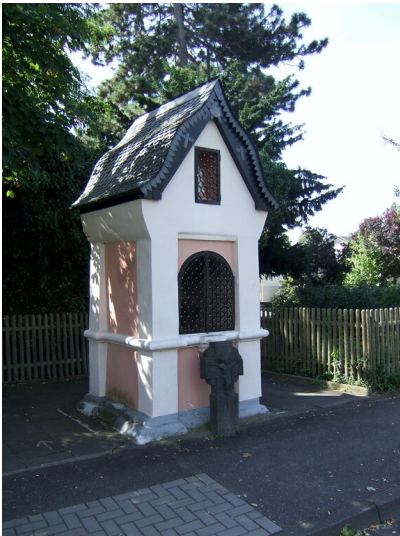
Bildstock im Dreifaltigkeitsweg in Sinzig (2013)
Fotograf/Urheber: Hans D. Jüchtern

Der aus Bruchsteinen errichtete Bildstock mit zwei Nischen ist verputzt und trägt ein geschwungenes, spitzgiebliches, schiefergedecktes Dach. Der Bildstock trägt keine Inschrift, auf der Rückseite ist jedoch ein ikonenhähnliches Bildnis aufgemalt; dieses ist jedoch leider durch Schmierereien verunstaltet.

In der unteren, größeren Nische ist die heilige Dreifaltigkeit als Bildnis aufgestellt, in der oberen steht eine Marienfigur.

Vor dem barocken Bildstock ist ein Grabkreuz von 1780 aufgestellt.

Das vor dem Bildstock aufgestellte Grabkreuz ist aus Basaltlava gefertigt und trägt einen herausgearbeiteten Corpus Christi sowie die Inschrift: „1780 / HER IST / PETER / KERBEN / EB V RG / ER A xS / SENSIG / AD AHR /“. Die untere Zeile ist vom Belag des Bürgersteigs verdeckt und nicht lesbar.
