# Fachwerkhaus Kirchgasse 5 in Dausenau

Das im 16. Jh. erbaute Fachwerkhaus liegt im unteren Teil der Kirchgasse in Dausenau, etwas zurückgesetzt; im Vergleich zu den Nachbarhäusern ist es von der Lahnstraße aus nicht direkt einsehbar.

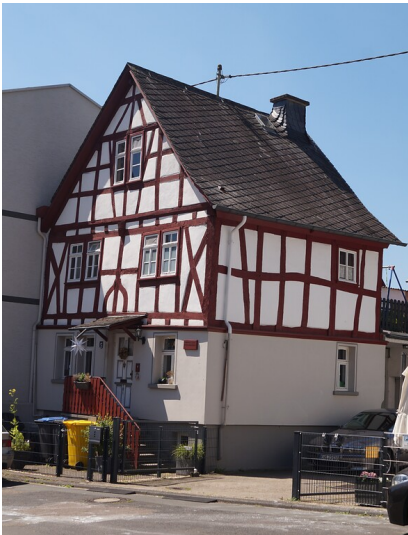
Das Fachwerkhaus in der Kirchgasse 5 in Dausenau (2022)  
Fotograf/Urheber: Gerd Jung

Bis Mitte der 80ziger Jahre des letzten Jahrhunderts war das kleine Fachwerkhaus verputzt, so wie auch heute noch viele weitere Fachwerkhäuser in Dausenau. Mit einem Baubeginn ab Frühjahr 1554 und einer Grundfläche von ca. 30 m<sup>2</sup> pro Geschoss ist das Gebäude eines der kleinsten und ältesten Fachwerkhäuser, die heute noch in Dausenau erhalten sind.

Mit einem Eigentümerwechsel und viel privatem Engagement bei den Renovierungsarbeiten kam 1988 das recht beeindruckende Fachwerk ab dem 1. Obergeschoss zur Geltung. Von den dendrochronologischen Untersuchungen der acht Eichenholzbohrproben, die im 1. Obergeschoss entnommen wurden, waren drei Proben ohne Ergebnis. Fünf Proben aus den Bereichen Mittelwandrähm, Hintergiebel Brustriegel, Mittelwand westliche Strebe, im Vordergiebel nördliche Kopfstrebe, im Ostgiebel (2. Stiel von Norden) ergaben als Fällungsjahr der Eiche(n) 1553. Der Eingangsbereich wurde 1988 neu gestaltet und das Gebäude im Inneren an heutigen Wohnkomfort angepasst.
