Vierseitige Hofanlage an der Borschemicher Straße in Keyenberg Hof mit Wohnhaus, überbauter Tordurchfahrt und Scheune

Vierseitige Hofanlage an der Borschemicher Straße in Keyenberg

Straße / Hausnummer: Borschemicher Straße 8 ehem. 37

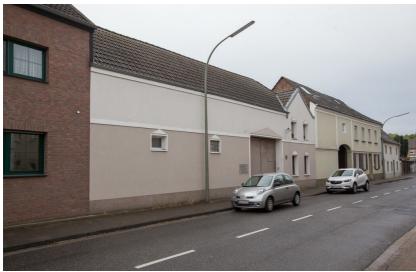
Beim Wohnhaus der vierseitigen Hofanlage mit überbauter Tordurchfahrt und Scheune in der Borschemicher Straße 8 in Erkelenz-Keyenberg handelt es sich um einen zweigeschossigen Fachwerkbau mit zwei Achsen. Dieser steht giebelständig zur Straße und erstreckt sich nach einem Anbau über drei Raumtiefen in den Hof hinein. Heute sind die Gefache mit Ziegeln bestückt.
