## Wohnhaus mit Tordurchfahrt Holzweilerstraße 4 in Keyenberg

Wohnhaus mit Tordurchfahrt - Holzweilerstraße 4 in Erkelenz-Keyenberg (2019)  
Fotograf/Urheber: Anja Schmid-Engbrodt

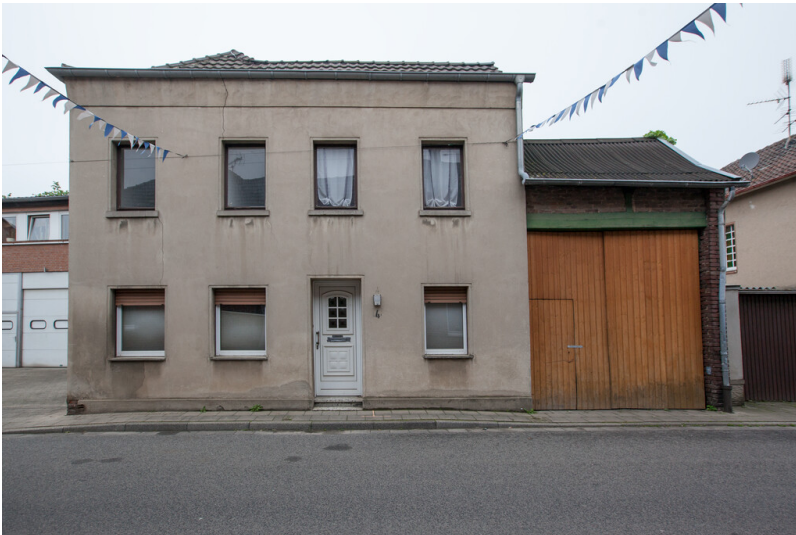
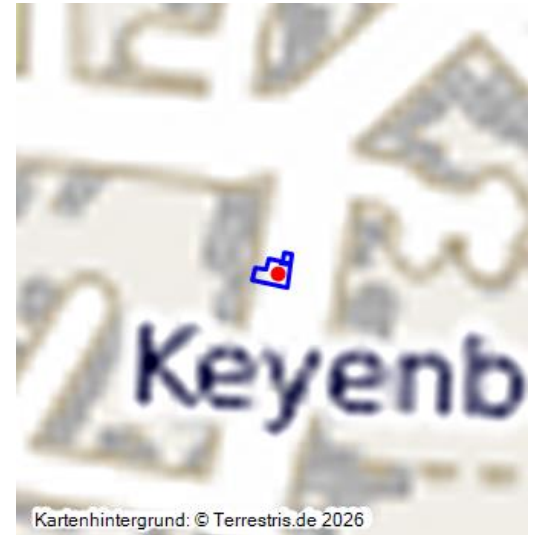
Dieser Wohnhausbau in der Holzweilerstraße 4 in Erkelenz-Keyenberg wirkt straßenseitig mit seiner klaren Gliederung einheitlich. Doch in seiner baulichen Entwicklung sind das Gebäude, seine (überbaute, aber räumlich nicht nutzbare) Tordurchfahrt sowie das Werkstattgebäude im Hofbereich zu differenzieren. Dabei bildet ein winkliger Baukörper den eigentlichen Kernbereich, während die übrigen Räume in beiden Geschossen eine bauliche Erweiterungen darstellen, die Stahlbeton-Kellerräume liegen entsprechend unter den rückwärtigen Anbauten.
