Hofanlage Holzweilerstraße in Keyenberg

Wohnhaus mit überbauter Tordurchfahrt und Seitenflügel

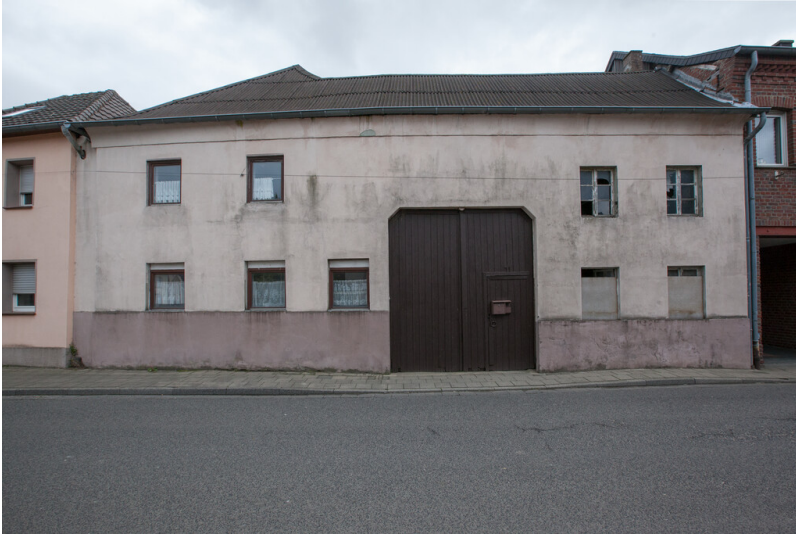
Hofanlage mit Wohnhaus, überbauter Tordurchfahrt und Seitenflügel - Holzweilerstraße 11 in Erkelenz-Keyenberg (2019)
Fotograf/Urheber: Anja Schmid-Engbrodt
