# Katholische Pfarrkirche Sankt Remigius in Bergheimerdorf

## Kirche Sankt Remigii

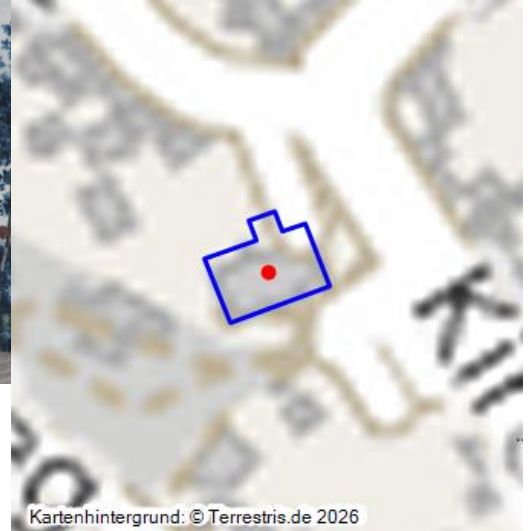
Bergheim-Bergheimerdorf, Katholische Pfarrkirche St. Remigius, 1847  
Fotograf/Urheber: unbekannt

Zunächst bestand die Kirche Sankt Remigius aus einem romanischen, dreischiffigen Langhaus aus Tuffstein und zwei Chorflankentürmen. Bis auf die noch heute erhaltenen Ostpartie errichtete man im 15. Jahrhundert einen Neubau in gotischem Stil.

Gebaut wurde erneut ein dreischiffiges Langhaus aus Backstein, durchsetzt mit Bändern aus hellerem Tuffstein. Das Mittelschiff überragte die beiden Seitenschiffe, die mit jeweils drei Walmdächern gedeckt wurden.

Dem Langhaus vorangestellt wurde der mächtige Westturm. Er stürzte im Jahr 1748 ein. Zehn Jahre später wurde er erneut errichtet und mit einem geschwungenen Aufsatz als Bedachung versehen.
