Häuserzeile Hauptstraße 11-15 in Berg Häuserzeile Frenzis-Reschen-Henneris

Häuserzeile Hauptstraße 11-15 in Berg

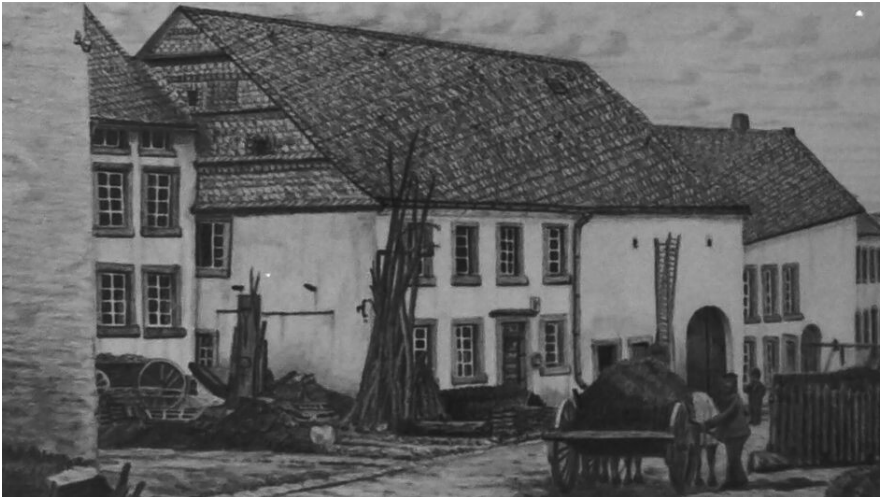
Hauszeile Frenzis-Reschen-Henneris im Ortsteil Berg Rekonstruktion der Situation um 1900
Fotograf/Urheber: Edgar Manz

Ein erster, grober Vergleich der zeichnerischen Rekonstruktion (Zustand 1900) mit der Fotografie aus dem Jahre 2022 (siehe Mediengalerie) verdeutlicht zunächst den beachtlichen Erhalt der historischen Bausubstanz bis in die Gegenwart. Bei genauerer Betrachtung erkennt man allerdings auch Unterschiede: Haus Frenzis zeigt im abgebildeten Wohnbereich unverändert die klare Gliederung der Fenster in allen Geschossen, einschließlich der Fenster im Dachraum. Die ursprünglich zweiflügeligen Sprossenfenster wurden durch modernere Fenster ohne Sprossen ersetzt. Diese „Modernisierungsfolgen“ der 1960er und 1970er

Jahre gingen auch an den beiden anderen Häusern nicht vorbei. Das Haus Reschen hat seine historische Baustruktur gut erhalten. Die Schieferverkleidung im Giebel dreieck ist verloren gegangen und die dortigen Fenster im Dachgeschoss wurden verändert. Es fällt auf, dass auch die Traufhöhe angehoben wurde. Ansonsten ist die Übereinstimmung beachtlich, auch das Wirtschaftsteil mit Stalltür, Stallfenster und Scheunentor zeigt die Ursprünglichkeit des Einhauses. Dies trifft auch auf des „Henneris“-Haus zu. Allerdings ist die ursprünglich stark geneigte Dachtraufe einer schwach geneigten Regenrinne mit abgesenktem Mauerwerk gewichen.

Die baulichen Veränderungen stehen im Zusammenhang mit dem Wiederaufbau der Gebäude nach der Brandkatastrophe im Jahre 1921. Insgesamt fünf Einhäuser waren vom Brand betroffen, neben den drei beschriebenen Gebäuden in der Hauptstraße zwei unmittelbar westlich angrenzende Häuser Lawisch und Franzen in der Kirchgasse 1 bzw. 3. Der damalige Dorfschullehrer Matthias Schneider hat in Schulchronik festgehalten:
