Häuserzeile Hauptstraße 11-15 in Berg Häuserzeile Frenzis-Reschen-Henneris

Häuserzeile Hauptstraße 11-15 in Berg

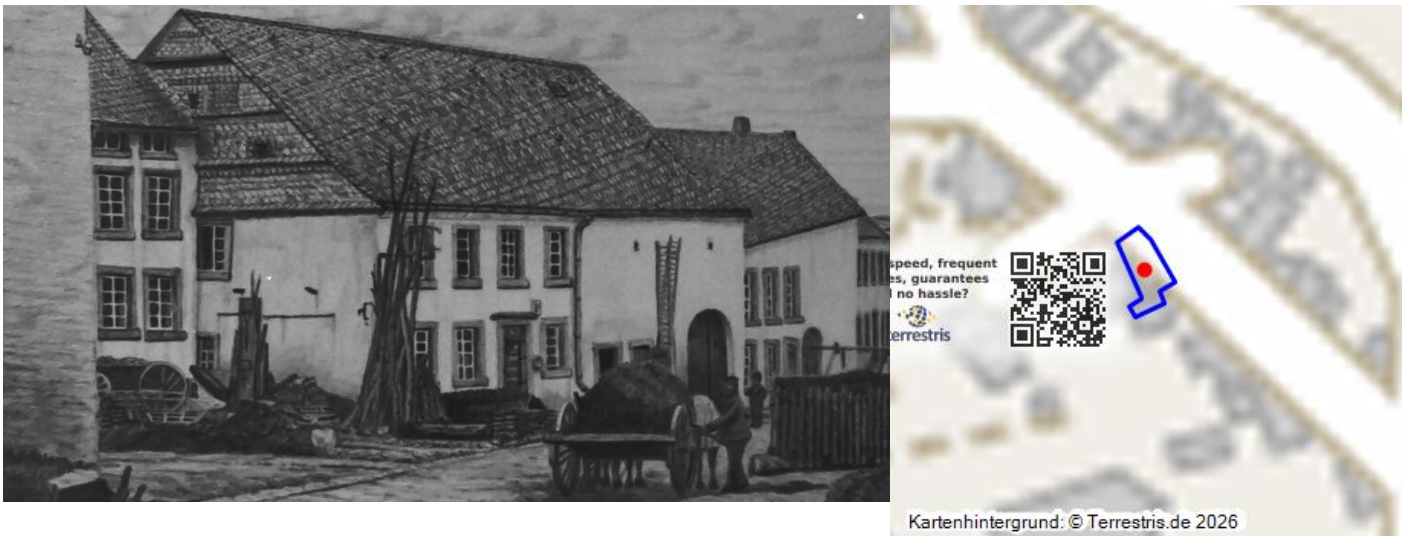
Hauszeile Frenzis-Reschen-Henneris im Ortsteil Berg Rekonstruktion der Situation um 1900
 Fotograf/Urheber: Edgar Manz

Ein erster, grober Vergleich der zeichnerischen Rekonstruktion (Zustand 1900) mit der Fotografie aus dem Jahre 2022 (siehe Mediengalerie) verdeutlicht zunächst den beachtlichen Erhalt der historischen Bausubstanz bis in die Gegenwart. Bei genauerer Betrachtung erkennt man allerdings auch Unterschiede: Haus Frenzis zeigt im abgebildeten Wohnbereich unverändert die klare Gliederung der Fenster in allen Geschossen, einschließlich der Fenster im Dachraum. Die ursprünglich zweiflügeligen Sprossenfenster wurden durch modernere Fenster ohne Sprossen ersetzt. Diese „Modernisierungsfolgen“ der 1960er und 1970er

Jahre gingen auch an den beiden anderen Häusern nicht vorbei. Das Haus Reschen hat seine historische Baustruktur gut erhalten. Die Schieferverkleidung im Giebel dreieck ist verloren gegangen und die dortigen Fenster im Dachgeschoss wurden verändert. Es fällt auf, dass auch die Traufhöhe angehoben wurde. Ansonsten ist die Übereinstimmung beachtlich, auch das Wirtschaftsteil mit Stalltür, Stallfenster und Scheunentor zeigt die Ursprünglichkeit des Einhauses. Dies trifft auch auf des „Henneris“-Haus zu. Allerdings ist die ursprünglich stark geneigte Dachtraufe einer schwach geneigten Regenrinne mit abgesenktem Mauerwerk gewichen.
