Ehemaliger Himmeroder Hof in Scharfbillig

Schlagwörter: Hof (Landwirtschaft)

Gemeinde(n): Scharfbillig

Kreis(e): Eifelkreis Bitburg-Prüm Bundesland: Rheinland-Pfalz

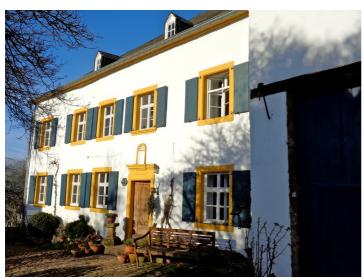
Bei dem Neu- bzw. Umbau von 1733 handelt es sich um einen für die hiesige Gegend charakteristischen Streckhof, der Wohn- und Wirtschaftsbauten unter höhenversetzten Dächern vereinigt. Heute schließt sich dem Wohngebäude eine sehr große Scheune mit vorspringender Hoffront an. Im Winkel dazu liegen die Stallungen. Vom Pferdestall, der die Anlage einst an der dritten Seite schloss, blieben ein Gewölbekeller mit Rotsandsteintreppe im jetzigen Garten und ein Steinhaufen übrig, aus dem die Rückwand des einstigen Pferdestalls 1990 als Gartenmauer wiedererstand.

Repräsentativ für die regionale Architektur ist die luxuriöse Steinbauweise mit einer Mauerstärke von ca. 90 Zentimetern. Zwischen dem Doppelmauerwerk, einem wärmeisolierenden Hohlraum versank all das, was man nicht mehr benötigte - etwa Scherben - und das, was direkt vor der Haustüre verfügbar war: Lehm, Moos etc. etc. Die Wickeldecken im Haus etwa wurden mit Stroh, Lehm und Moos verfüllt und sorg(t)en für akustische und wärmetechnische Isolierung.

Bis zum Granatbeschuss Ende des Zweiten Weltkrieges besaß das Haus einen Treppengiebel und wurde dann zur Straße hin um eine Achse mit Walmdach ergänzt. Die Giebelwand ist mit ihren Fenstern und Ansätzen des Treppengiebels bis über die Decke des Obergeschosses hinaus erhalten. Die schlichte Südfront des Hauses zieren ein gekehltes Kranzgesims aus Sandstein und ein verkröpftes, 1733 datiertes Eingangsportal mit Muschelnische. Die Nordfront mit ihren kleinen Wandöffnungen ist ursprünglich, die südliche wurde um 1830/40 mit eleganten hochrechteckigen Fenstern versehen.
