Kölner Tor in Bergheim

Fachsicht(en): Kulturlandschaftspflege

Gemeinde(n): Bergheim (Nordrhein-Westfalen)

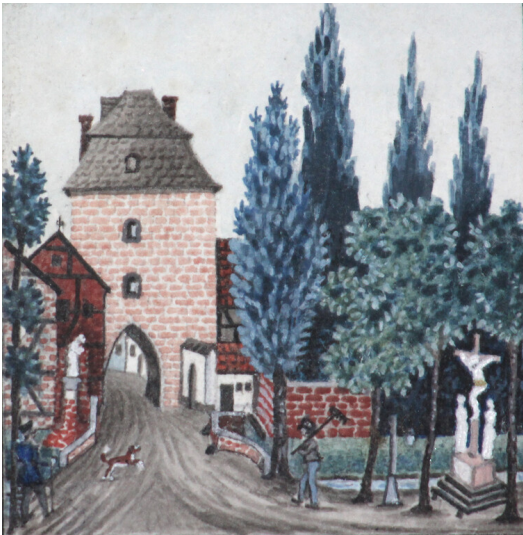
Kölner Tor, Bergheim, Ausschnitt der topografischen Übersichtskarte über Gemarkungen der Stadt Bergheim von 1840
Fotograf/Urheber: unbekannt

Das Kölner Tor war ein Stadttor der Berghemer Stadtbefestigung und befand sich auf der dem [Aachener Tor](#) gegenüberliegenden Seite der Stadt. Es begrenzte damals den Ostzugang Bergheims. Heute läge es in der Mitte der Fußgängerzone, zwischen den Häusern „Hauptstraße 38“ und „Hauptstraße 45“. Eine Tafel und eine farblich abgesetzte Bodenpflasterung weisen auf den einstigen Standort hin.
