Burgruine Nonnenfels bei Bad Dürkheim

Fachsicht(en): Denkmalpflege, Landeskunde, Architekturgeschichte

Gemeinde(n): Bad Dürkheim

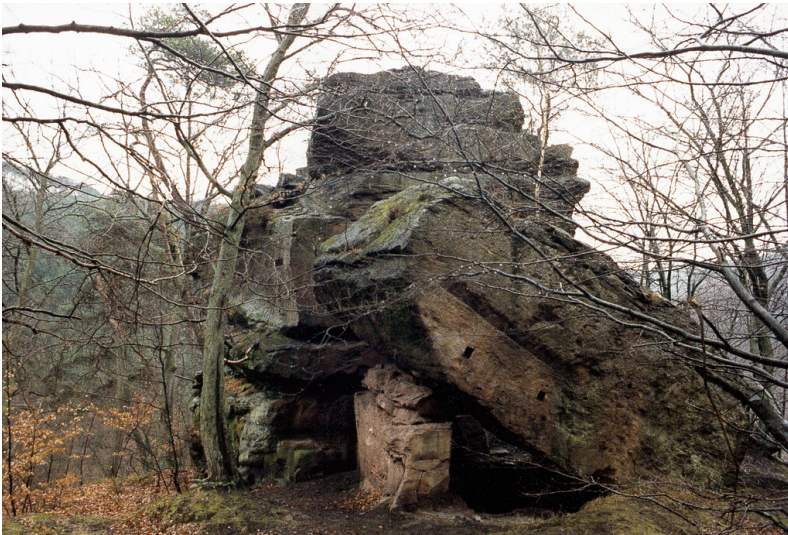
Burgruine Nonnenfels bei Bad Dürkheim (2004)
Fotograf/Urheber: Martin Wenz

Der Standort der kleinen Burg Nonnenfels ist mit einer nordwestlich-südöstlich orientierten Felsbarre oberhalb des Isenachtales (B37) identisch (vgl. Wenz 2005, S. 828). Die Hauptangriffsseite im Westen schützte ein ursprünglich natürlicher Felseinschnitt, der künstlich erweitert als Halsgraben diente. Hinter dem Graben erstreckt sich die zweigeteilte Burgstelle. Eine hochaufragende Felsbarre trug die Oberburg. Die Unterburg zog sich um den Fuß des Oberburgfelsens. Im Bering der unteren Anlage befand sich

Am Fuß der Ostwand des Oberburgfelsens beherrscht eine nach Süden geöffnete, fast rechtwinklige Felskammer das Bild. In ihrer nordöstlichen Ecke befindet sich vor der Außenwand ein ca. 50 Zentimeter hoher Felsabsatz unbekannter Funktion. Ein heute teilweise verstürzter Felsgang ermöglichte den Zutritt zur Kammer. Von diesem Zugang gelangt man durch eine hochrechteckige Öffnung im Fels in einen kleinen Raum. Martin Wenz sieht mit guten Gründen in der Felskammer den „rückwärtigen Raum eines vor die Felswand gesetzten Gebäudes, das oberirdisch völlig verschwunden ist“ (Wenz 2005, S. 830). Eine zweite Felskammer im Nordwesten ist durch Einsturz nur noch rudimentär vorhanden. Erhalten ist jedoch - trotz des Einbruchs - die nun schräg verstürzte Deckenplatte. Der bereits erwähnte Bering der Unterburg ist heute weitgehend verschwunden, lediglich im Verlauf der Südmauer ist an zwei kürzeren Stellen aufgehendes Mauerwerk - unregelmäßige Glattquader - sichtbar (vgl. Wenz 2005, S. 830).

Den Zugang zur flächenmäßig kleinen Oberburg gewährleistet eine Felsentreppe an der Nordwestseite (vgl. Wenz 2005, S. 831). Versturz, Verwitterung und Schutt verbieten Aussagen zur Bebauung der Oberburg. Die Bauten dürften den gesamten zur Verfügung stehenden Raum eingenommen haben. Martin Wenz hält ob der geringen Fläche „vielleicht teilweise um über die Felskante vorkragende Fachwerkbauten“ (Wenz 2005, S. 831) für möglich.
