Burgruine Nonnenfels bei Bad Dürkheim

Fachsicht(en): Denkmalpflege, Landeskunde, Architekturgeschichte

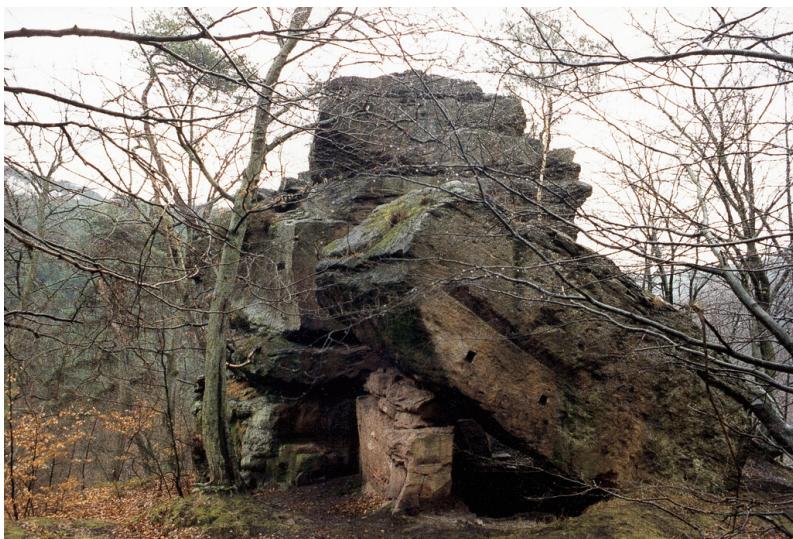
Burgruine Nonnenfels bei Bad Dürkheim (2004)
