# Burgruine Nonnenfels bei Bad Dürkheim

Fachsicht(en): Denkmalpflege, Landeskunde, Architekturgeschichte

Gemeinde(n): Bad Dürkheim

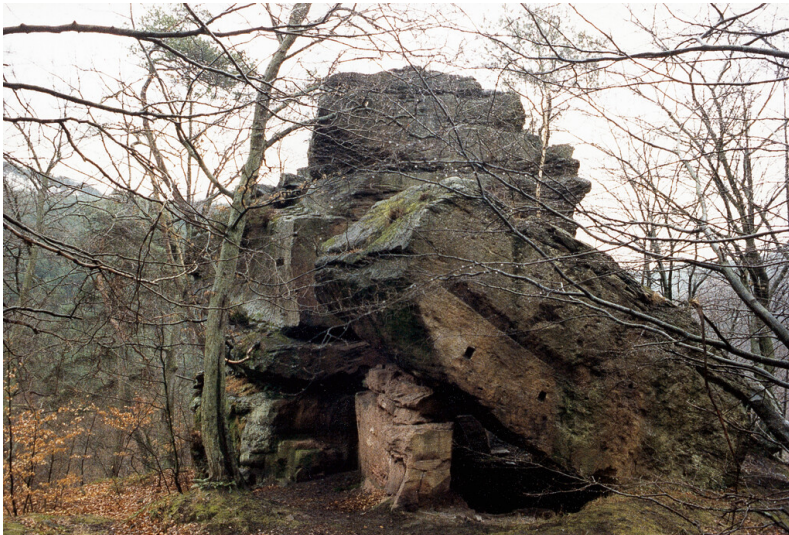
Burgruine Nonnenfels bei Bad Dürkheim (2004)  
Fotograf/Urheber: Martin Wenz

Der Standort der kleinen Burg Nonnenfels ist mit einer nordwestlich-südöstlich orientierten Felsbarre oberhalb des Isenachtales (B37) identisch (vgl. Wenz 2005, S. 828). Die Hauptangriffsseite im Westen schützte ein ursprünglich natürlicher Felseinschnitt, der künstlich erweitert als Halsgraben diente. Hinter dem Graben erstreckt sich die zweigeteilte Burgstelle. Eine hochaufragende Felsbarre trug die Oberburg. Die Unterburg zog sich um den Fuß des Oberburgfelsens. Im Bering der unteren Anlage befand sich

Am Fuß der Ostwand des Oberburgfelsens beherrscht eine nach Süden geöffnete, fast rechtwinklige Felskammer das Bild. In ihrer nordöstlichen Ecke befindet sich vor der Außenwand ein ca. 50 Zentimeter hoher Felsabsatz unbekannter Funktion. Ein heute teilweise verstürzter Felsgang ermöglichte den Zutritt zur Kammer. Von diesem Zugang gelangt man durch eine hochrechteckige Öffnung im Fels in einen kleinen Raum. Martin Wenz sieht mit guten Gründen in der Felskammer den „rückwärtigen Raum eines vor die Felswand gesetzten Gebäudes, das oberirdisch völlig verschwunden ist“ (Wenz 2005, S. 830). Eine zweite Felskammer im Nordwesten ist durch Einsturz nur noch rudimentär vorhanden. Erhalten ist jedoch - trotz des Einbruchs - die nun schräg verstürzte Deckenplatte. Der bereits erwähnte Bering der Unterburg ist heute weitgehend verschwunden, lediglich im Verlauf der Südmauer ist an zwei kürzeren Stellen aufgehendes Mauerwerk - unregelmäßige Glattquader - sichtbar (vgl. Wenz 2005, S. 830).

Den Zugang zur flächenmäßig kleinen Oberburg gewährleistet eine Felsentreppe an der Nordwestseite (vgl. Wenz 2005, S. 831). Versturz, Verwitterung und Schutt verbieten Aussagen zur Bebauung der Oberburg. Die Bauten dürften den gesamten zur Verfügung stehenden Raum eingenommen haben. Martin Wenz hält ob der geringen Fläche „vielleicht teilweise um über die Felskante vorkragende Fachwerkbauten“ (Wenz 2005, S. 831) für möglich.
