Burgruine Nonnenfels bei Bad Dürkheim

Fachsicht(en): Denkmalpflege, Landeskunde, Architekturgeschichte

Gemeinde(n): Bad Dürkheim

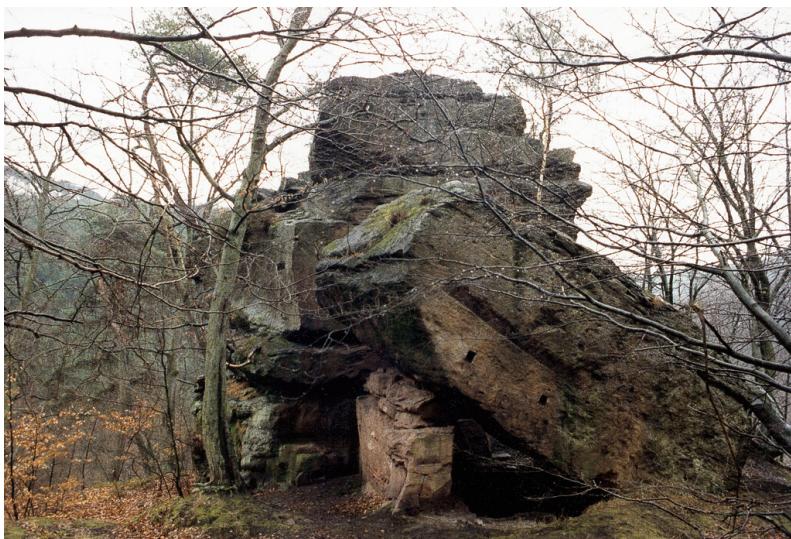
Burgruine Nonnenfels bei Bad Dürkheim (2004)
