Salztorsschleuse in Stade

Fachsicht(en): Kulturlandschaftspflege

Gemeinde(n): Stade

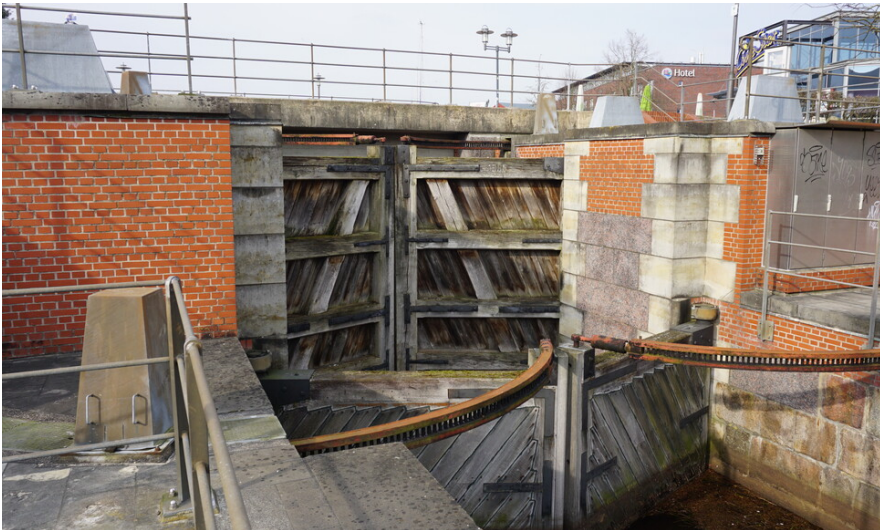
Stade, Salztorsschleuse, Oberwasser (2024)
Fotograf/Urheber: Claus Weber
