Salztorsschleuse in Stade

Schlagwörter: [Schleuse \(Wasserbau\)](#), [Schleusenwärterhaus](#), [Festung](#)

Gemeinde(n): Stade

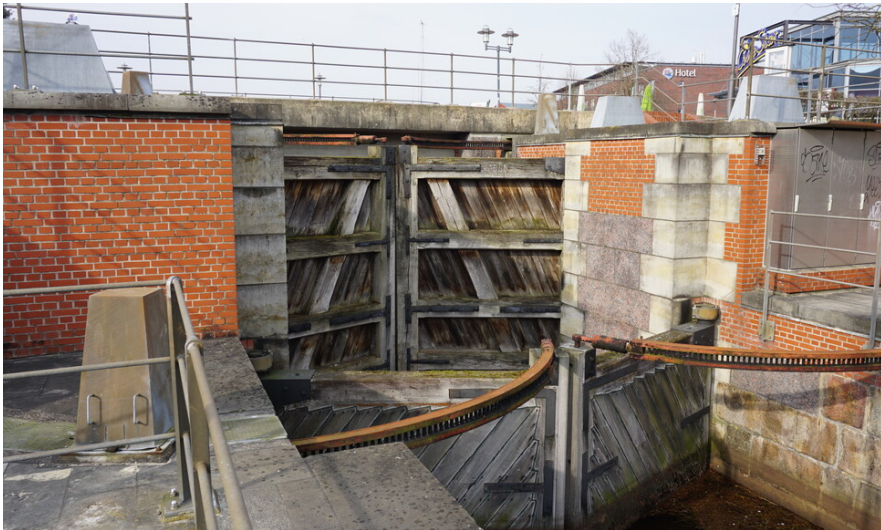
Stade, Salztorsschleuse, Oberwasser (2024)
Fotograf/Urheber: Claus Weber
