Höckerlinie bei Landau-Mörzheim

Schlagwörter: [Westwall](#), [Höckerlinie](#), [Panzersperre](#)

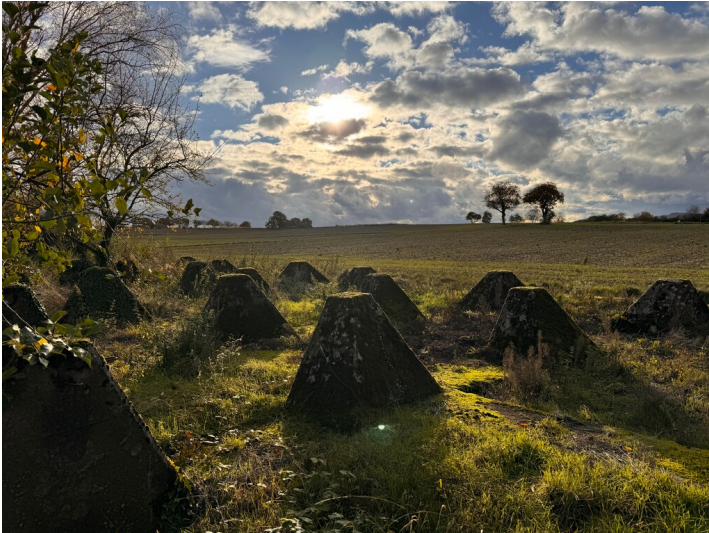
Höckerlinie bei Landau-Mörzheim (2023)
Fotograf/Urheber: Christine Brehm, SGD Süd

Überreste einer fünfzügigen Höckerlinie der Westbefestigungen aus der Zeit des Nationalsozialismus und des Zweiten Weltkriegs (1939-1945) sind in Landau-Mörzheim erhalten. Die Panzersperre mit fünf Höckerreihen und drei Querstreben wurde 1939 errichtet und verläuft im rechten Winkel südöstlich des Ortes. Von den ursprünglich 840 Metern Höckerlinie sind noch 520 erhalten, die unter Denkmalschutz stehen.
