Höckerlinie bei Landau-Mörzheim

Fachsicht(en): Denkmalpflege, Landeskunde

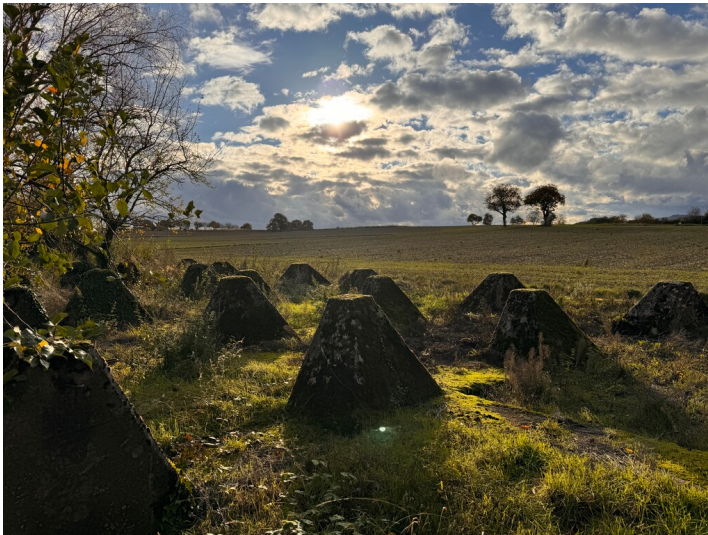
Höckerlinie bei Landau-Mörzheim (2023)
Fotograf/Urheber: Christine Brehm, SGD Süd

Überreste einer fünfzügigen Höckerlinie der Westbefestigungen aus der Zeit des Nationalsozialismus und des Zweiten Weltkriegs (1939-1945) sind in Landau-Mörzheim erhalten. Die Panzersperre mit fünf Höckerreihen und drei Querstreben wurde 1939 errichtet und verläuft im rechten Winkel südöstlich des Ortes. Von den ursprünglich 840 Metern Höckerlinie sind noch 520 erhalten, die unter Denkmalschutz stehen.

Neben einer Höckerlinie am Ortsausgang Richtung Impflingen wurde auch eine weitere Linie westlich des Orts gebaut. Zusätzlich wurden 16 Bunkeranlagen errichtet. Dazu zählten Beobachtungsbunker und Munitionsbunker genauso wie Unterstände für Panzerabwehrgeschütze. Sie befanden sich hinter der Linie, damit die Besatzung aus geschützter Stellung auf mögliche angreifende Panzer schießen konnte. Die Höckerlinie sollte mit ihrer kaskadenartigen Bauweise feindliche Panzer dazu zwingen, langsam über die Höcker zu klettern und sich dabei schräg aufzurichten. Damit hätten sich gepanzerte Fahrzeuge verwundbar gemacht, da ihre Unterseite meist nur schwach geschützt war. Aufgrund der langsamen Geschwindigkeit, mit der sie über das Hindernis hätten fahren müssen, wären sie ein leichteres Ziel gewesen.
