Höckerlinie bei Landau-Mörzheim

Überreste einer fünfzügigen Höckerlinie der Westbefestigungen aus der Zeit des Nationalsozialismus und des Zweiten Weltkriegs (1939-1945) sind in Landau-Mörzheim erhalten. Die Panzersperre mit fünf Höckerreihen und drei Querstreben wurde 1939 errichtet und verläuft im rechten Winkel südöstlich des Ortes. Von den ursprünglich 840 Metern Höckerlinie sind noch 520 erhalten, die unter Denkmalschutz stehen.

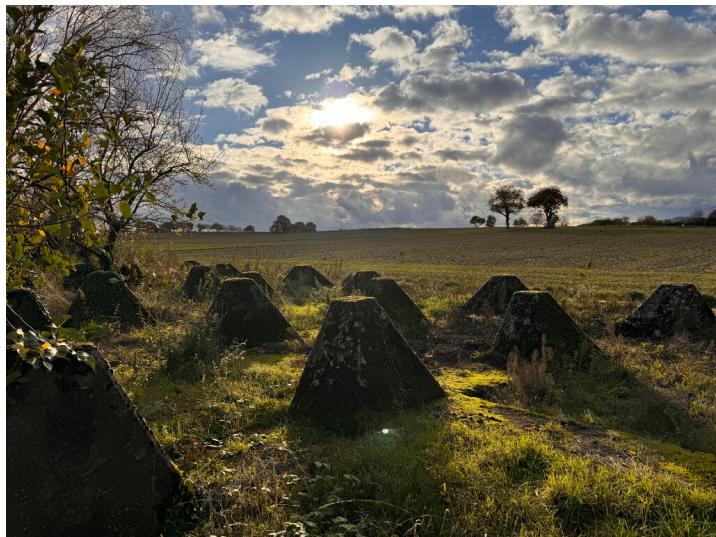
Höckerlinie bei Landau-Mörzheim (2023)
Fotograf/Urheber: Christine Brehm, SGD Süd
