## Höckerlinie bei Landau-Mörzheim

Schlagwörter: [Westwall](#), [Höckerlinie](#), [Panzersperre](#)

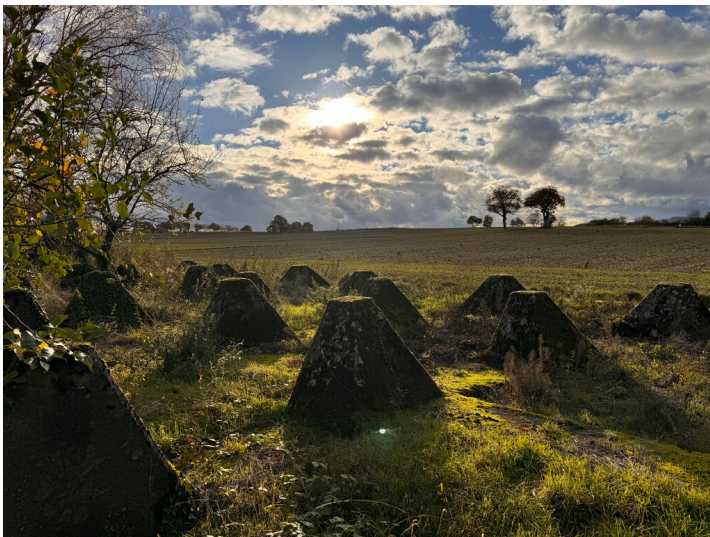
Höckerlinie bei Landau-Mörzheim (2023)  
Fotograf/Urheber: Christine Brehm, SGD Süd

Überreste einer fünfzügigen Höckerlinie der Westbefestigungen aus der Zeit des Nationalsozialismus und des Zweiten Weltkriegs (1939-1945) sind in Landau-Mörzheim erhalten. Die Panzersperre mit fünf Höckerreihen und drei Querstreben wurde 1939 errichtet und verläuft im rechten Winkel südöstlich des Ortes. Von den ursprünglich 840 Metern Höckerlinie sind noch 520 erhalten, die unter Denkmalschutz stehen.
