## Haus zum Schwanen in der Eisengasse

Schlagwörter: [Fachwerkgebäude](#), [Wohnhaus](#), [Fachwerkbauweise](#)

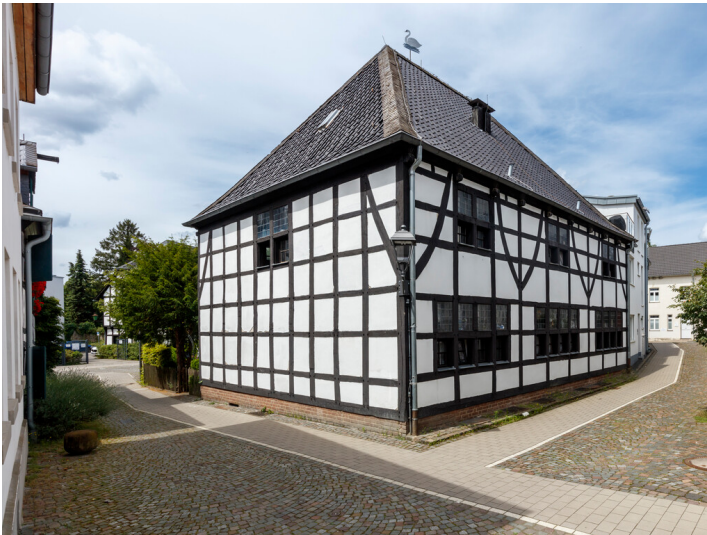
Das Haus zum Schwanen in der Eisengasse in Hilden, Ansicht der nach Südwesten und Südosten zeigenden Fassaden (2024).  
Fotograf/Urheber: Rainer Hotz

Wegen drohender Wasserschäden durch Risse im teils abblättrenden Putz der denkmalgeschützten Fachwerkhauseinfassade erfolgte 2009 eine Sanierung. Bei dieser auf Kosten von 70.000 € veranschlagten Maßnahme wurden Lücken in der Holzkonstruktion geschlossen sowie Hölzer teils abgeschliffen und neu gestrichen. Anschließend wurde auf die Ziegel in den Gefachen neuer atmungsaktiver Muschelkalkputz aufgebracht (rp-online.de).
