Burg Kallmuth

Der Kernbau der Burg Kallmuth direkt neben dem romanischen Turm der [Pfarrkirche St. Georg](#) im Dorfkern von [Kallmuth](#) befindet sich derzeit (2024) in einer Bauaufnahme, um ein Konzept für seine Restaurierung und erneute Nutzung zu erarbeiten. Es handelt es sich um ein zweigeschossiges, unterkellertes Burghaus auf schmalem, längs rechteckigem Grundriss mit einer repräsentativen Eingangshalle. Am unverputzten Mauerwerk sind die verschiedenen Bauphasen ablesbar. Der Bau zählt zu den ältesten steinernen Adelsburgen des Kreises. Bautypologisch handelt es sich um den selten erhaltenen Herrenhof eines Edelfreien (*vir nobilis*), also jener Adelsschicht, die als früheste Bauherrenschaft von Burgen bzw. befestigten Häusern quellenkundlich zu fassen ist.

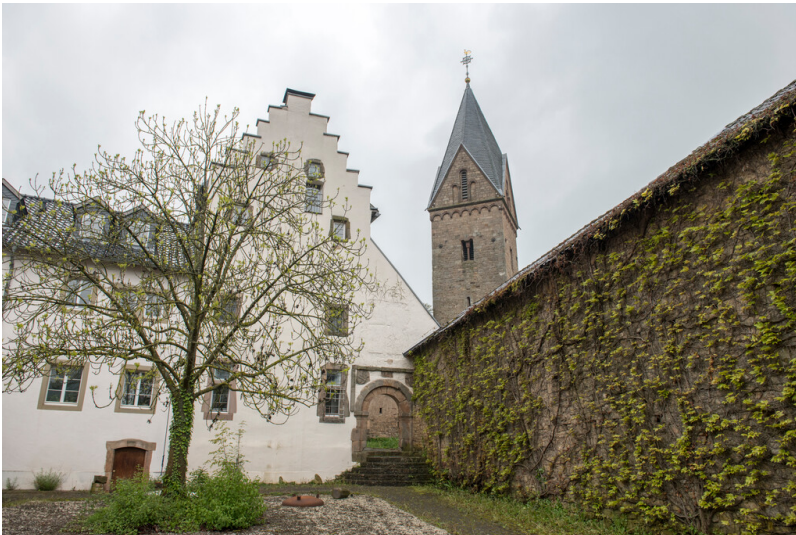
Mechernich-Kallmuth. Blick gegen Nordosten auf Burg Kallmuth des 16. Jahrhunderts mit dem markanten Treppengiebel, dahinter der Turm der Pfarrkirche.
Fotograf/Urheber: Marcel Zanjani / LVR-Amt für Bodendenkmalpflege im Rheinland

Im Zuge der Bauaufnahme durch das LVR-Amt für Denkmalpflege im Rheinland konnten bisher vier Bauphasen identifiziert werden. Der Ursprungsbau ist ein voll unterkellertes Burghaus auf schmalem, längs rechteckigem Grundriss mit mauerumwehrtem Hof aus dem 13. Jahrhundert. Einziger Zugang in den Burghof stellt ein werksteingefasstes Rundportal mit typisch romanischem Wulstprofil auf Konsolen dar. Das erste Wohngeschoss erhebt sich als Hochparterre über dem tonnengewölbten Keller. Erschlossen wird der Ursprungsbau über drei Rundbogenportale in Hausteinfassung. Als Baumaterial diente kleinformatiger Bruchstein, vorwiegend Sandstein und Grauwacke. Die Werksteinfassungen sind aus Sandstein.

Ab 1525 wurden mit einem stattlichen Neubau im Südwesten unter Emmerich von Friemersdorf die repräsentativen Wohnfunktionen des bisherigen Baus in einer dritten Phase aufgegeben. Gleichwohl erfolgte seine umfassende Instandsetzung, die sich in der Erneuerung der Fassaden, den Fensterformen und im Tonnensegment des Kellergewölbes offenbaren. Ob eine Zerstörung vorausging, bleibt ungewiss. Der südliche Abschnitt der Gewölbehalle wurde in Travertin neu aufgemauert, die giebelständigen Fassaden in hammerechten Bruchstein mit gekuppelten Werksteinfenstern neu ausgeführt. Die mit Senkrechstock geteilten Fenster prägten auch die Fassaden des Neubaus. Offenbar wurde eine Vereinheitlichung sowohl im Äußeren als auch im Inneren angestrebt, denn anstelle der Gewölbehalle wurden Balkendecken eingezogen und so die Geschosseinteilung angepasst. Das hölzerne Tragwerk ist im Kernbau noch erhalten. Es besteht aus querbindernden Unterzügen sowie längs gerichteten Balkendecken und zeigt weder Reste einer Bemalung noch eines Verputzes. Dies deutet auf eine untergeordnete Funktion des Burghauses seit dem frühen 16. Jahrhundert hin.

Mit einer deutlich erkennbaren Baunaht schließt das Mauerwerk der Nordwestecke der Anlage an die 1525 erneuerte Fassade an. Dieser Abschnitt zeigt die Verwendung größerer Bruchsteine und die Mauerung im wilden Verband ohne Schlämmen. Zu dieser letzten Bauphase zählt auch der runde Baukörper auf der Ecke im Norden, der an einen wehrhaften Rundturm erinnert, jedoch keine Funktion besitzt. Diese dritte Raumzone des einstigen Burghofes war ausweislich der Bauaufnahme um 1900 noch in Nutzung und diente als Verbindungstrakt zwischen Altbau und Neubau.
