# Burg Kallmuth

Der Kernbau der Burg Kallmuth direkt neben dem romanischen Turm der [Pfarrkirche St. Georg](#) im Dorfkern von [Kallmuth](#) befindet sich derzeit (2024) in einer Bauaufnahme, um ein Konzept für seine Restaurierung und erneute Nutzung zu erarbeiten.

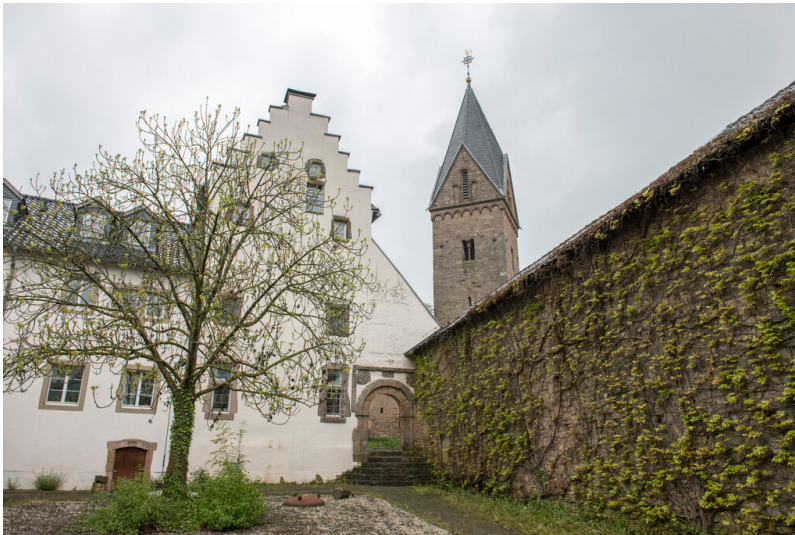
Mechernich-Kallmuth. Blick gegen Nordosten auf Burg Kallmuth des 16. Jahrhunderts mit dem markanten Treppengiebel, dahinter der Turm der Pfarrkirche.  
Fotograf/Urheber: Marcel Zanjani / LVR-Amt für Bodendenkmalpflege im Rheinland
