# Deutschordenskommende in Siersdorf

### Deutschordenskommende in Siersdorf

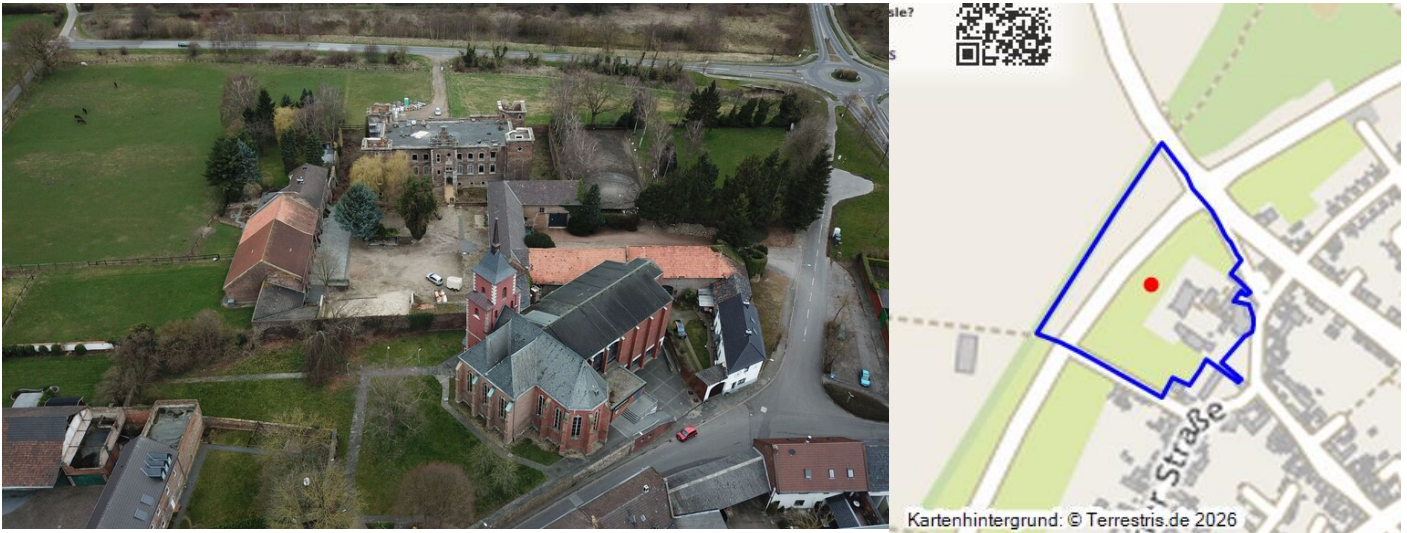
Luftaufnahme der Deutschordenskommende sowie der dazugehörigen Kirche Sankt Johannes der Täufer in Siersdorf. Die Niederlassung des Deutschen Ordens wurde ursprünglich bis 1267 errichtet und bis 1578 neugebaut. In der preußischen Zeit wurde das Herrenhaus in Privatbesitz versteigert (Ansicht von 2024).  
Fotograf/Urheber: Förderverein Kommende Siersdorf e.V.

Das heute erhaltene zweigeschossige Backsteingebäude ist rechteckig mit vier quadratischen Ecktürmen, von denen der Nordturm im Zweiten Weltkrieg stark beschädigt wurde. Ein acht Meter breiter und fünf Meter tiefer Graben umgibt es. Über dem Eingang sind die Wappen des Deutschen Ordens, der Vereinigten Herzogtümer Jülich-Kleve-Berg, und des Erbauers des Herrenhauses, Heinrich von Reuschenberg, zu sehen. Letzteres enthält dessen Wahlspruch *Soli Deo Gloria* (Einzig Gott zur Ehre) und die Inschrift *Sub Umbra Alarum Tuarum Protege Nos* (Unter dem Schatten deiner Flügel beschütze uns).
