Burgstelle Vigilienturm Bad Dürkheim

Schlagwörter: [Burgruine](#)

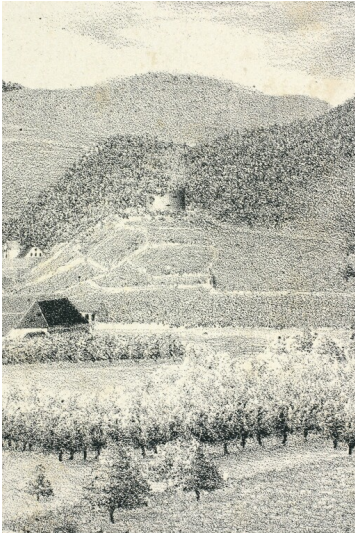
Burgstelle Vigilienturm Bad Dürkheim
Fotograf/Urheber: unbekannt
