## Pfarrkirche Mariä Himmelfahrt in Sillian

Die Pfarrkirche Mariä Himmelfahrt in Sillian (Osttirol) ist ein Sakralbauwerk mit einer bewegten Geschichte und kunsthistorisch wertvollem Erscheinungsbild.

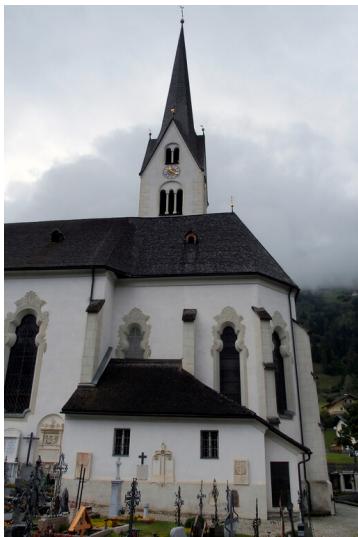
Pfarrkirche Mariä Himmelfahrt in Sillian (Osttirol) (2024)

Bereits 1212 wurde in Sillian ein Pfarrer genannt, und 1326 erfolgte die erste urkundlich belegte Chorweihe. Der gotische Neubau von 1441 - mit charakteristischen Elementen wie spitzem Kirchturm, Strebepfeilern und der gotischen Marienstatue am Hochaltar - prägt bis heute das Erscheinungsbild der Kirche.

Architektonisch zeigt das Gebäude heute ein rechteckiges Langhaus mit polygonalem Chorabschluss und einem separaten Chorturm, der auf das 13./14. Jahrhundert zurückgeht. Die Westfassade wurde mit Pilastermalerei, kräftigem Gesims und einem geschwungenen Giebel versehen, geschmückt mit Engelsfiguren, Pyramiden und einer Nepomuk-Statue. Ein auffälliges Portalrahmenmauerwerk in Granit umgibt das Hauptportal.
