## Bildstock am Damianshof in Esch

(Martina Gelhar, LVR-Abteilung Kulturlandschaftspflege, 2025)

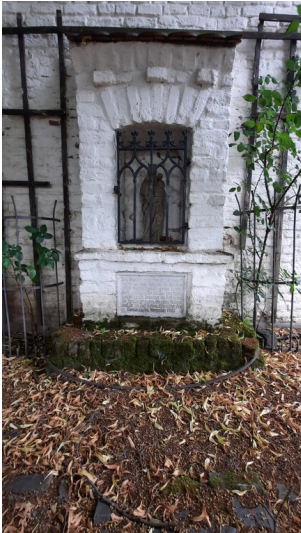
Bildstock am Damianshof in Esch (2025)  
Fotograf/Urheber: Martina Gelhar

Dieser Bildstock mit rundbogigem Abschluss, der durch eine einfache, aber prägnante Ziegelrahmung betont wird, wurde 1987 in historisierender Form und unter Verwendung alter, heute weiß geschlammter Feldbrandziegel durch Joh. Ralf Beines erbaut. Er steht direkt an der straßenseitigen Fassade des Damianshofs. Seine Nische ist mit einem geschmiedeten, ornamental gestalteten Gitter gesichert. In der Nische steht eine Marienfigur mit Kind, die um 1860 vom Kölner Architekten und Diözesanbaumeister [Vinzenz Statz](#) entworfen wurde. Unterhalb der Nische ist eine Steintafel mit folgender Inschrift eingelassen: „*Das Denkmal errichtete ich mit meinen eigenen Händen zum Dank dafür, dass der Hof ohne Unfälle wiederaufgebaut werden konnte. Maria beschütze die am Bau beteiligten Handwerker, die Bewohner des Hauses und die Vorübergehenden, die guten Willens sind. Dr. Joh. Ralf Beines, Erbpächter des Damianshofes. November 1987*“
