## Kirchhofsportal an St. Martinus in Esch

Fachsicht(en): Kulturlandschaftspflege

Gemeinde(n): Köln

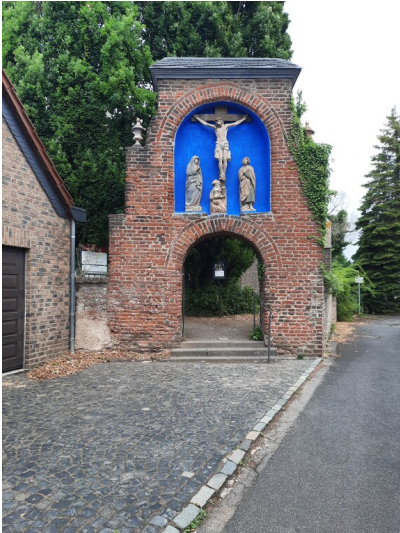
Kirchhofsportal von Esch (2025)  
Fotograf/Urheber: Martina Gelhar

Die Ursprünge des Kirchhofsportals in Esch reichen in das 16. Jahrhundert (1580) zurück. Prägendes Gestaltungselement ist die tiefblaue, verputzte Nische über dem Durchgang. Sie nimmt eine plastische Kreuzigungsgruppe auf, bestehend aus dem Gekreuzigten, flankiert von Maria und Johannes sowie der zu den Füßen Christi dargestellten Büsserin Maria Magdalena. Das Kirchhofsportal ist als zweigeschossiges Torbauwerk ausgebildet und aus Feldbrandziegel gemauert. Es besteht aus einem unteren Rundbogen als Durchgang und einem darüber angeordneten, kleineren Blindbogen, der die Bildnische aufnimmt. Die Kombination aus Durchgangs- und Blindbogen mit Bilddarstellung ist typisch für frühneuzeitliche Kirchhofs- und Friedhofsportale. Im Jahr 1790 wurde das Portal neu errichtet und erhielt seine heutige architektonische Gestalt, die Kreuzigungsgruppe wurde vom Vorgängerbau übernommen. Neu hinzu kamen die beiden flankierenden Ziervasen als schmückende Elemente. Mehrere Renovierungen in den Jahren 1906, 1928 und 1989 folgten. 1970 wurde die originale Figurengruppe aus konservatorischen Gründen in den Kircheninnenraum verbracht; am Kirchhofsportal befindet sich seither eine Kopie.
