Kirchhofsportal an St. Martinus in Esch

Das Objekt „Kirchhofsportal an St. Martinus in Esch“ ist ein eingetragenes Baudenkmal (Denkmalliste der Stadt Köln Nr. 489, Jahr der Eintragung 1980) und Element des historischen Kulturlandschaftsbereichs [Haus Orr, Esch, Auweiler](#) (Kulturlandschaftsbereich Regionalplan Köln 313).

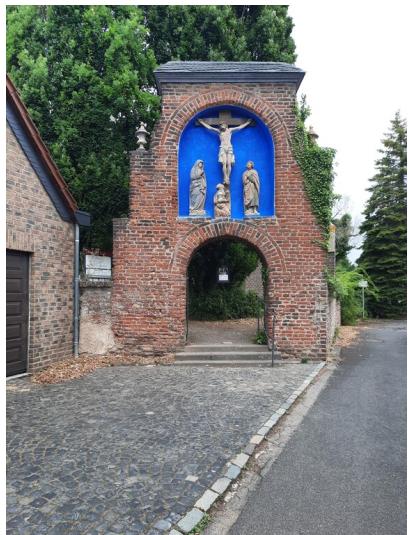
Kirchhofsportal von Esch (2025)
Fotograf/Urheber: Martina Gelhar

Die Ursprünge des Kirchhofportals in Esch reichen in das 16. Jahrhundert (1580) zurück. Prägendes Gestaltungselement ist die tiefblaue, verputzte Nische über dem Durchgang. Sie nimmt eine plastische Kreuzigungsgruppe auf, bestehend aus dem Gekreuzigten, flankiert von Maria und Johannes sowie der zu den Füßen Christi dargestellten Büßerin Maria Magdalena. Das Kirchhofportal ist als zweigeschossiges Torbauwerk ausgebildet und aus Feldbrandziegel gemauert. Es besteht aus einem unteren Rundbogen als Durchgang und einem darüber angeordneten, kleineren Blendbogen, der die Bildnisnische aufnimmt. Die Kombination aus Durchgangs- und Blendbogen mit Bilddarstellung ist typisch für frühneuzeitliche Kirchhofs- und Friedhofsportale. Im Jahr 1790 wurde das Portal neu errichtet und erhielt seine heutige architektonische Gestalt, die Kreuzigungsgruppe wurde vom Vorgängerbau übernommen. Neu hinzu kamen die beiden flankierenden Ziervasen als schmückende Elemente. Mehrere Renovierungen in den Jahren 1906, 1928 und 1989 folgten. 1970 wurde die originale Figurengruppe aus konservatorischen Gründen in den Kircheninnenraum verbracht; am Kirchhofportal befindet sich seither eine Kopie.
