Kirchhofsportal an St. Martinus in Esch

Fachsicht(en): Kulturlandschaftspflege

Gemeinde(n): Köln

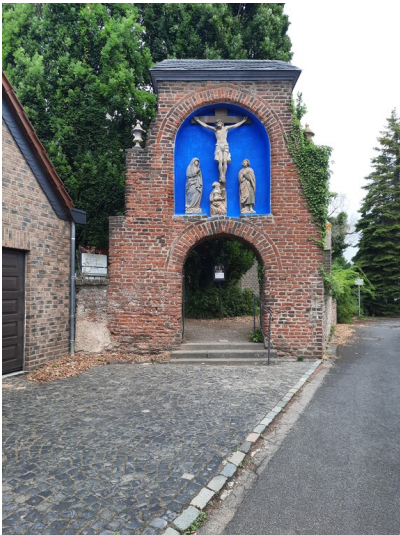
Kirchhofsportal von Esch (2025)
Fotograf/Urheber: Martina Gelhar

Die Ursprünge des Kirchhofsportals in Esch reichen in das 16. Jahrhundert (1580) zurück. Prägendes Gestaltungselement ist die tiefblaue, verputzte Nische über dem Durchgang. Sie nimmt eine plastische Kreuzigungsgruppe auf, bestehend aus dem Gekreuzigten, flankiert von Maria und Johannes sowie der zu den Füßen Christi dargestellten Büsserin Maria Magdalena. Das Kirchhofsportal ist als zweigeschossiges Torbauwerk ausgebildet und aus Feldbrandziegel gemauert. Es besteht aus einem unteren Rundbogen als Durchgang und einem darüber angeordneten, kleineren Blindbogen, der die Bildnische aufnimmt. Die Kombination aus Durchgangs- und Blindbogen mit Bilddarstellung ist typisch für frühneuzeitliche Kirchhofs- und Friedhofsportale. Im Jahr 1790 wurde das Portal neu errichtet und erhielt seine heutige architektonische Gestalt, die Kreuzigungsgruppe wurde vom Vorgängerbau übernommen. Neu hinzu kamen die beiden flankierenden Ziervasen als schmückende Elemente. Mehrere Renovierungen in den Jahren 1906, 1928 und 1989 folgten. 1970 wurde die originale Figurengruppe aus konservatorischen Gründen in den Kircheninnenraum verbracht; am Kirchhofsportal befindet sich seither eine Kopie.
