# Aufschluss des Römerkanals in Kreuzweingarten

## Römische Wasserleitung

### Aquäduktmarmor

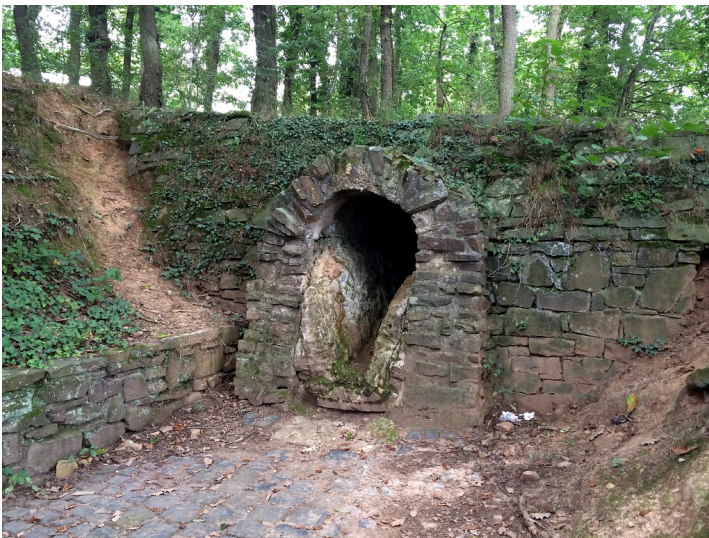
Reste des ehemaligen Römerkanals bei Euskirchen-Kreuzweingarten (2014)  
Fotograf/Urheber: Wall, Andreas

Durch die römische Eifelwasserleitung gelangten täglich 20.000 Kubikmeter Trinkwasser in die niedergermanische Provinzhauptstadt Köln. Am Aufschluss in Kreuzweingarten beeindruckt vor allem die Mächtigkeit der Kalksinterablagerungen. Sie lassen eine ununterbrochene Nutzungsdauer des Kanals über mindestens 190 Jahre errechnen. Im Mittelalter waren diese mächtigen Kalksinterschichten äußerst attraktiv für die Gewinnung von „Aquäduktmarmor“ zur Ausgestaltung romanischer Bauten. Hier bei Kreuzweingarten dürfte das Hauptabbaugebiet gewesen sein.

Ursprünglich verlief die Eifelwasserleitung zum Schutz vor Frost größtenteils etwa einen Meter unterhalb der Erdoberfläche. Auf einer Stückerung aus losen Steinen ist die Sohle des Kanals in Kreuzweingarten aus Mörtel mit Grauwackenbeischlag gegossen. Darauf sind zwei 0,50 Meter starke Wangen gemauert. Die Innenflächen der Wangen bestehen aus behauenen Natursteinen (Grauwacke) unregelmäßigen Zuschnitts, die mit reichlich Mörtel verbaut wurden. Nach außen hat man die Wangen mit verlorener Verschalung aufgemauert. Ein bergwärts in Höhe der Stückerung angelegter Drainagegraben führte vom Hang anfallendes Oberflächenwasser ab, das in der verfüllten Baugrube versickern konnte. Im Kanallinneren war auf der Sohle zunächst eine Mörteldichtung mit Schieferkleinschlag in einer Stärke von 2 Zentimetern aufgetragen worden. Darauf folgt eine 8 Zentimeter dicke Schicht aus rötlichem *Opus signinum*. Sie erreicht an den Wangen eine Höhe von 0,72 Meter und weist in den beiden Ecken einen kräftigen Viertelrundstab auf. Die Höhe der wasserbenetzten Sohle lag bei 236,65 Meter über Normalhöhennull (NHN). Der stark versinterte Querschnitt lässt zwar auf der Sohle nur noch eine Durchflussweite von zwölf Zentimetern offen, aber nach hydraulischen Berechnungen ließ selbst dieses verengte Profil noch die oben genannte Tagesleistung zu. Die Transportleistung wäre erst dann reduziert worden, wenn das Wasser mit seiner Oberfläche den Scheitel des Kanalgewölbes erreicht hätte. Da das aber augenscheinlich nicht der Fall war, hätte das System durchaus noch einige Zeit funktionieren können.
