## Römerturm an der Zeughausstraße

### nordwestlicher Turm der Stadtmauer der Colonia Claudia Ara Agrippinensium (CCAA)

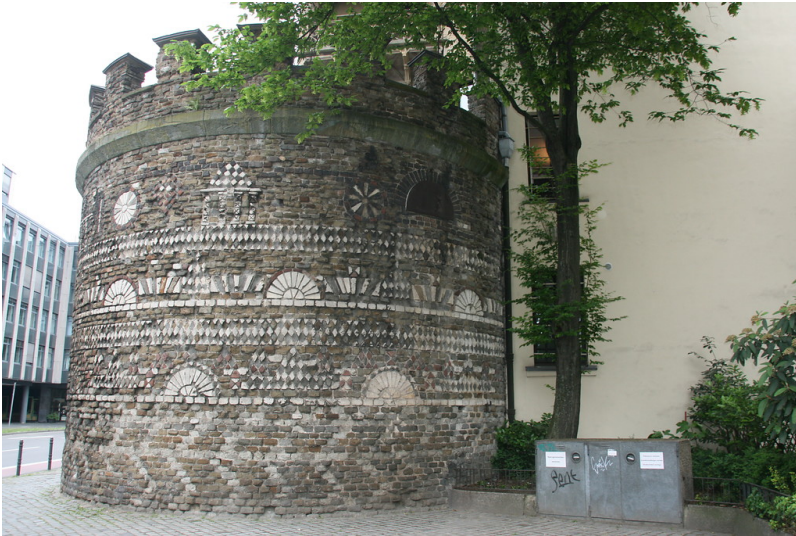
Der Römerturm in der Kölner Zeughausstraße, Ansicht von Westen (2014).  
Fotograf/Urheber: Hannelore Rose

Der untere Teil des Römerturms hat eine Höhe von 4,50 Meter und das offenbar erst nach einer Zerstörung später entstandene Oberteil ist weitere 1,25 Meter hoch. Der Radius des annähernd kreisrunden Bauwerks beträgt ca. 4,5 Meter. Der krönende Zinnenkranz wurde erst Ende des 19. Jahrhunderts anstelle des zwischenzeitig zerstörten Originals aus der Antike ergänzt. Für den Bau des Turms und die ornamentale Ausschmückung seines Äußeren wurden die unterschiedlichsten Gesteine verwendet, darunter weißer Kalkstein, roter Sandstein, dunkle Grauwacke, Tuff aus der Eifel und grauer Trachyt aus den [Steinbrüchen am Drachenfels](#). Zur Feldseite hin ist die Fassade kunstvoll als Mosaik aus Natursteinen geschmückt. Die mosaikartigen Verblendungen mit Fischgrätenmuster stellen stilisierte Tempelfronten dar, die sich im unteren und im oberen Teil des Baus unterscheiden. All dies lässt erkennen, dass der Turm wohl nicht alleine dem Schutz der Siedlung diente, sondern
