Kapelle Schlangenkapellchen am Klosterhof

Fachsicht(en): Denkmalpflege

Gemeinde(n): Heinsberg

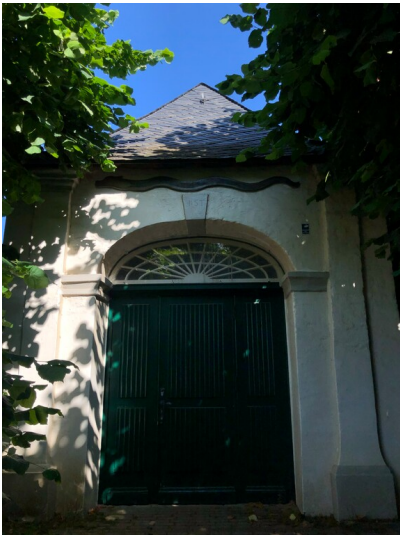
Schlangenkapelle (2023)
Fotograf/Urheber: Sophie Klems

„Im Westen ehemals vor der Stadt am Klosterhof gelegene Kapelle des Prämonstratenserinnenklosters, Bausubstanz des 18. Jahrhunderts, möglicherweise im Kern älter Backsteinbau weiss geschlämmt, drei Achsen, Lisenengliederung, dreiseitiger Chorabschluss, schiefergedecktes Walmdach. In der Kapelle Holzgitter mit Rankenwerk (1787). Leicht ansteigender Weg von der Stadt zur Kapelle, beidseitig von Weiden gesäumt, vor der Kapelle Heiligenhäuschen, 19. Jahrhundert Backstein, Spitzbogennische.“
